**ETUDE HYDROLOGIQUE ET HYDRAULIQUE DU
RUISSEAU CARAVELLE/AYGALADES ASSORTIE DE
PRECONISTATIONS D' ACTIONS DANS LE BUT DE
DETERMINER UNE TRAME TURQUOISE**

Ville de Septèmes les Vallons

Séance de présentation du diagnostic – 23 mars 2022

ETU : DOSSIER D'ETUDE
**ETUDE HYDROLOGIQUE ET HYDRAULIQUE
 DU RUISSEAU CARAVELLE/AYGALEDE
 ASSORTIE DE PRECONISATIONS D' ACTIONS
 DANS LE BUT DE DETERMINER UNE TRAME TOURQUOISE
 SUR LE TERRITOIRE DE SEPTEMES**
 Phase 1 / Diagnostic
 Caractérisation du contexte hydrographique et hydrologique
 Echelles - 1/7500^e - 1/12 500^e

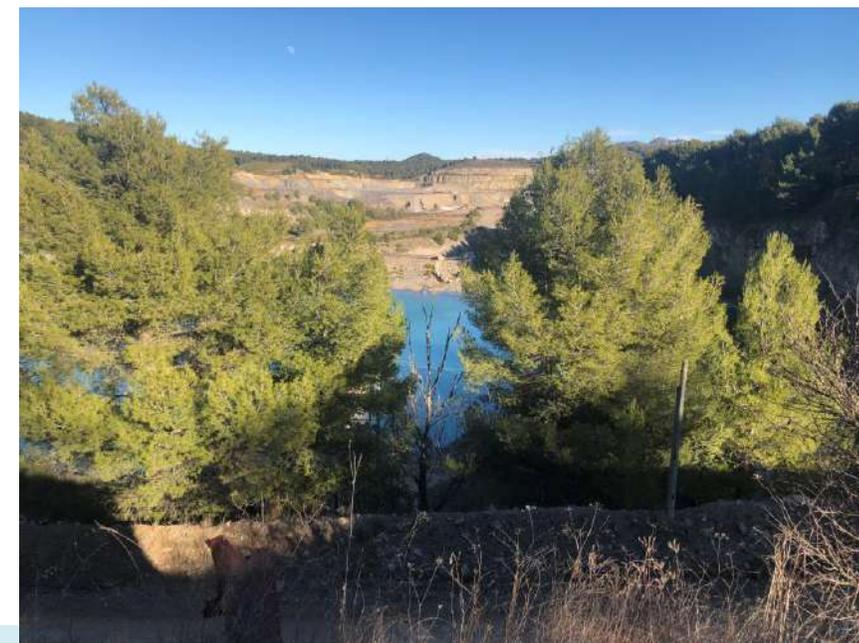
Vallon de Fabregoules

Bassin versant amont (près de 2.48 km²) « intercepté » par le site d'exploitation de l'établissement LafargeHolcim

26% du bassin versant, à l'échelle du territoire de la commune, sont ainsi dirigés vers des bassins de stockage situés au point bas du site d'extraction

Le ruisseau de Caravelle est alors alimenté par pompage

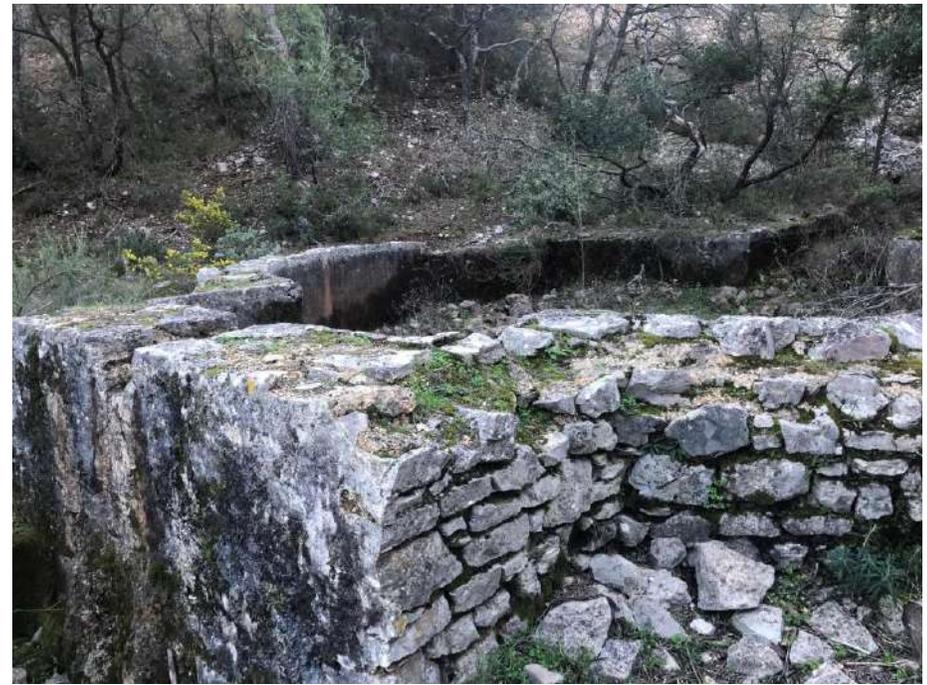
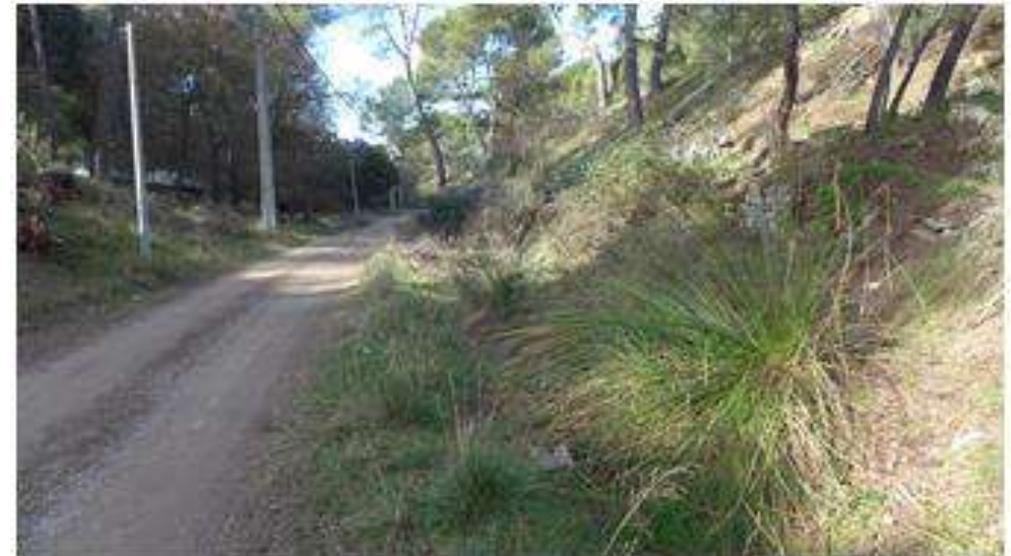
Vallon de la Couzen et des Freguyères

Des signes d'une ancienne exploitation agricole de l'eau

Des liens mal maîtrisés/connus entre les vallons et le ruisseau

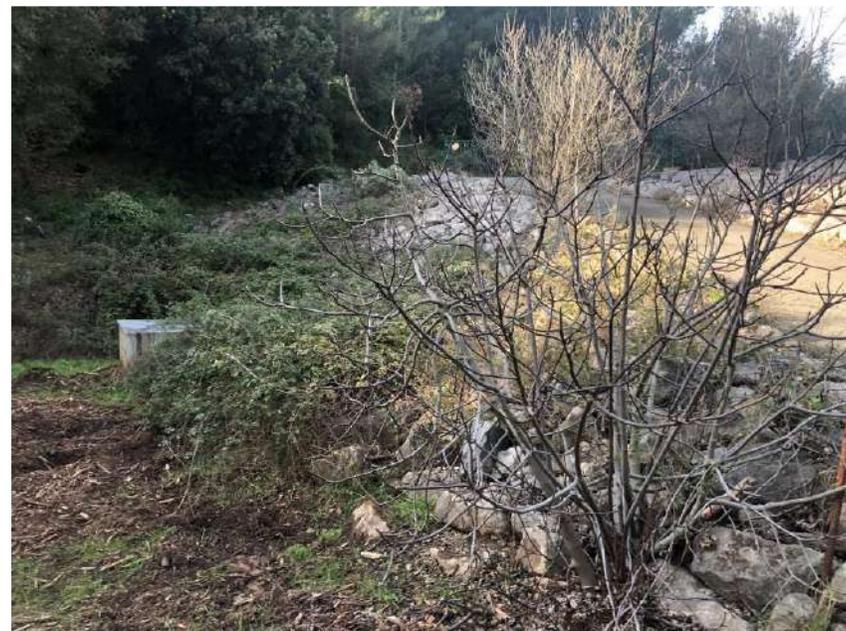
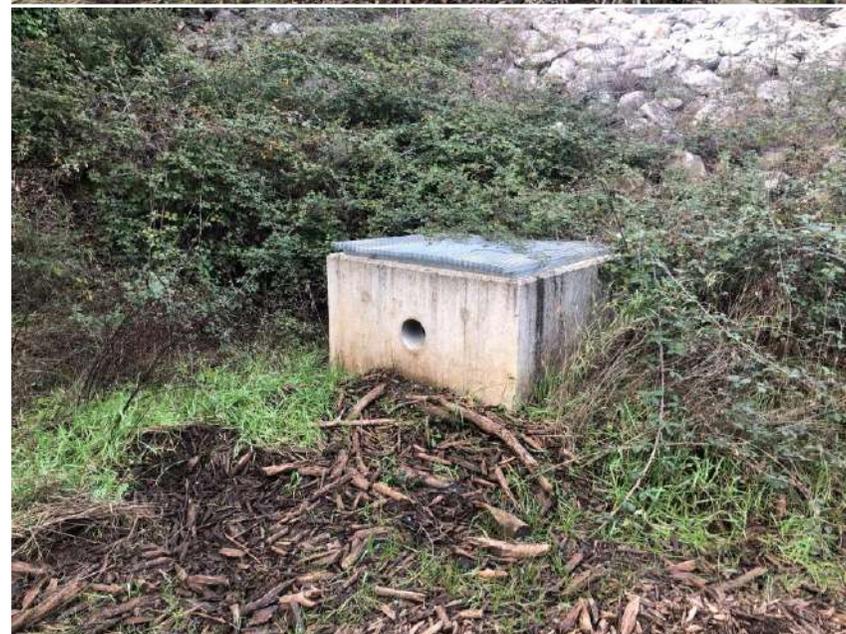
Vallon de la Rougère

Un vallon qui en rassemble trois celui de la Barre de Fer

Une partie basse du vallon très urbanisée ce qui a induit :

- Le busage du talweg qui se confond désormais avec le réseau EP ;
- Une augmentation de la vulnérabilité à l'aléa de ruissellement

Une protection assurée par un bassin de rétention qui n'est pas favorable au transit des petits débits : pour de petits événements pluvieux, évaporation et infiltration sont vraisemblablement privilégiées.

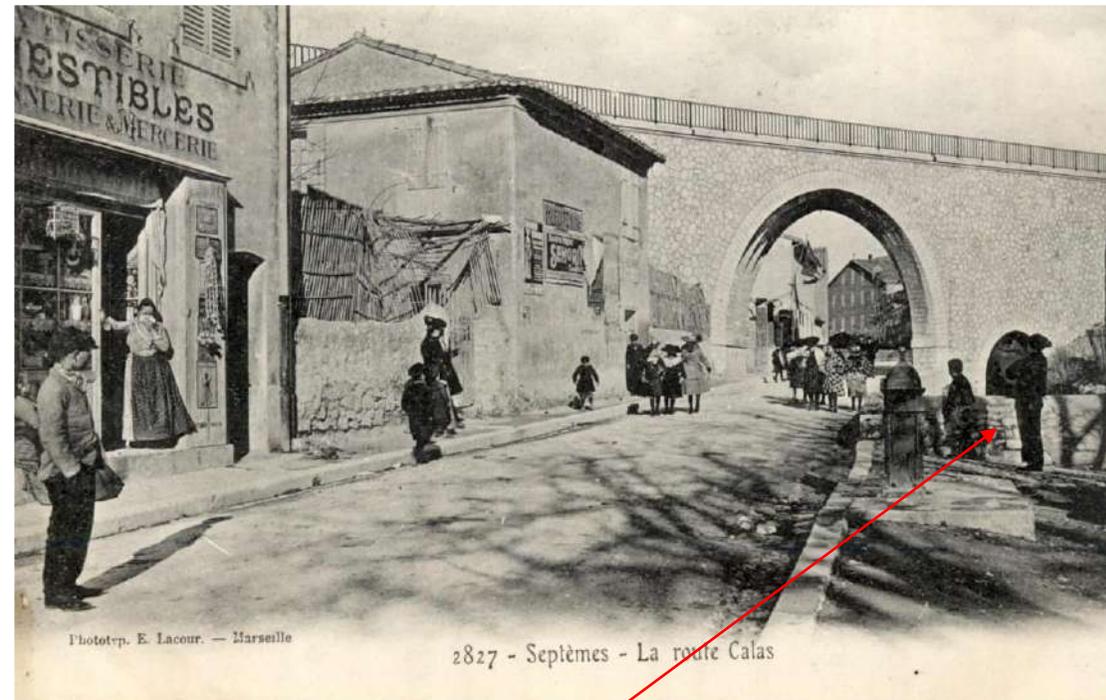
Des sources « submergées » par l'urbanisation

Au nord immédiat de la mairie et au sein du jardin public du Centre, une contribution mineure

A l'endroit de la route d'Apt et son accotement Est

- Un débit a été identifié au sein du collecteur d'eaux pluviales enterré (canalisation diam.1200);
- En lieu et place d'un ancien ru : le Tubier
- L'origine/la source tangible de cet écoulement n'a pas été identifié.

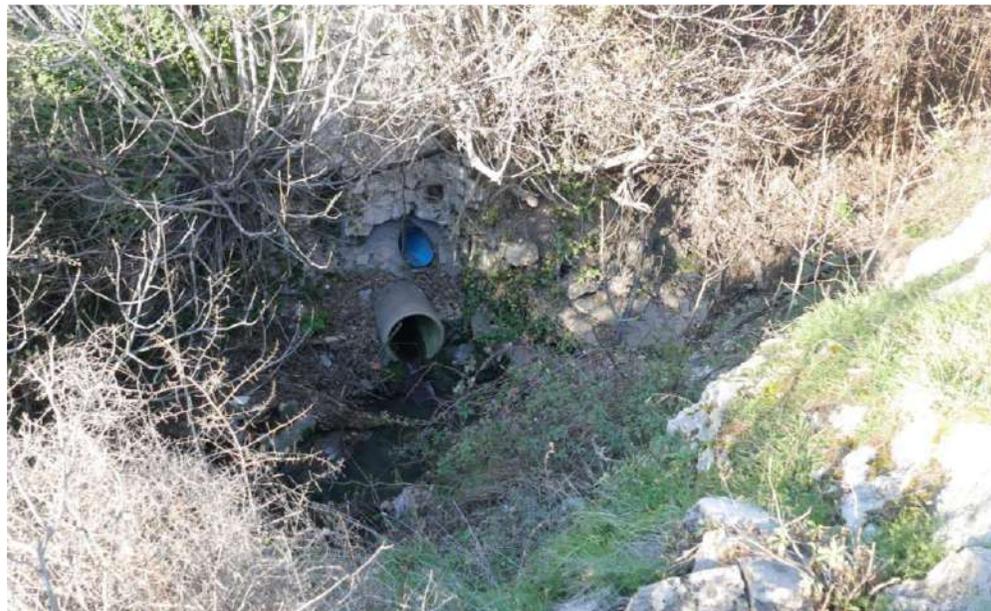
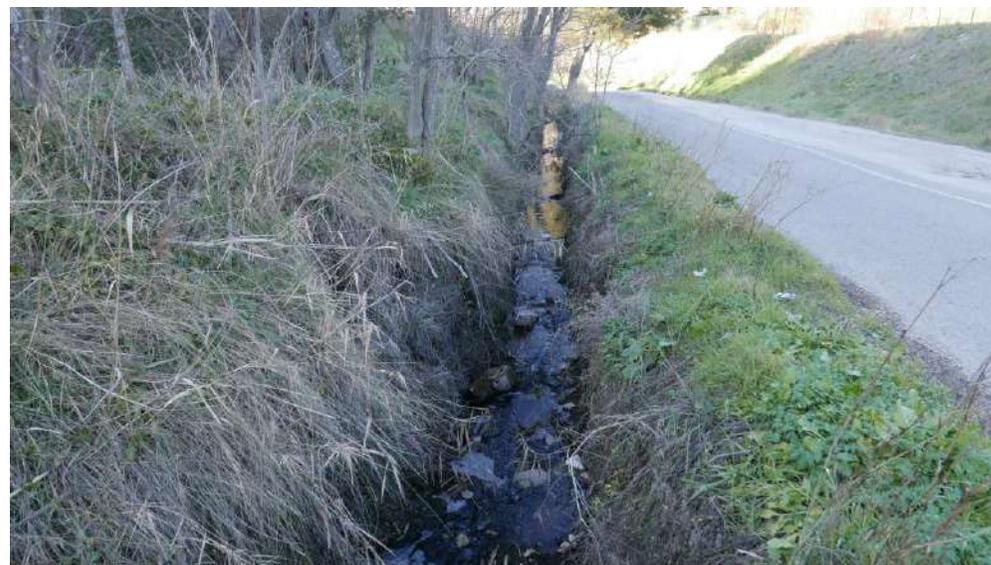
Au sein du vallon de Fabregoules « remanié » par l'exploitation de granulats, seuls quelques suintements d'eau en front de taille de certaines parois calcaires (sans consistance) et un ruissellement d'eau localisé (très faible débit) sur le flanc Nord de la carrière sont observables

Rue du vallon du Maire, en aval immédiat d'un ancien lavoir (à proximité de l'impasse du cinéma), un collecteur (diam. 600) se rejette en rive droite du lit du ruisseau et semble être l'émissaire d'une source en provenance du bassin versant urbain. Son apport se révèle significatif (10 l/s le 25 janvier 2021, soit près de 50% du débit du ruisseau Caravelle

En aval immédiat de l'entreprise SPI Pharma, au sein même du vallon du Maire un débit inférieur à 5 l/s a été détecté lors des relevés et mesures menées le 25 janvier 2021 (apport naturel ou anthropique ?)

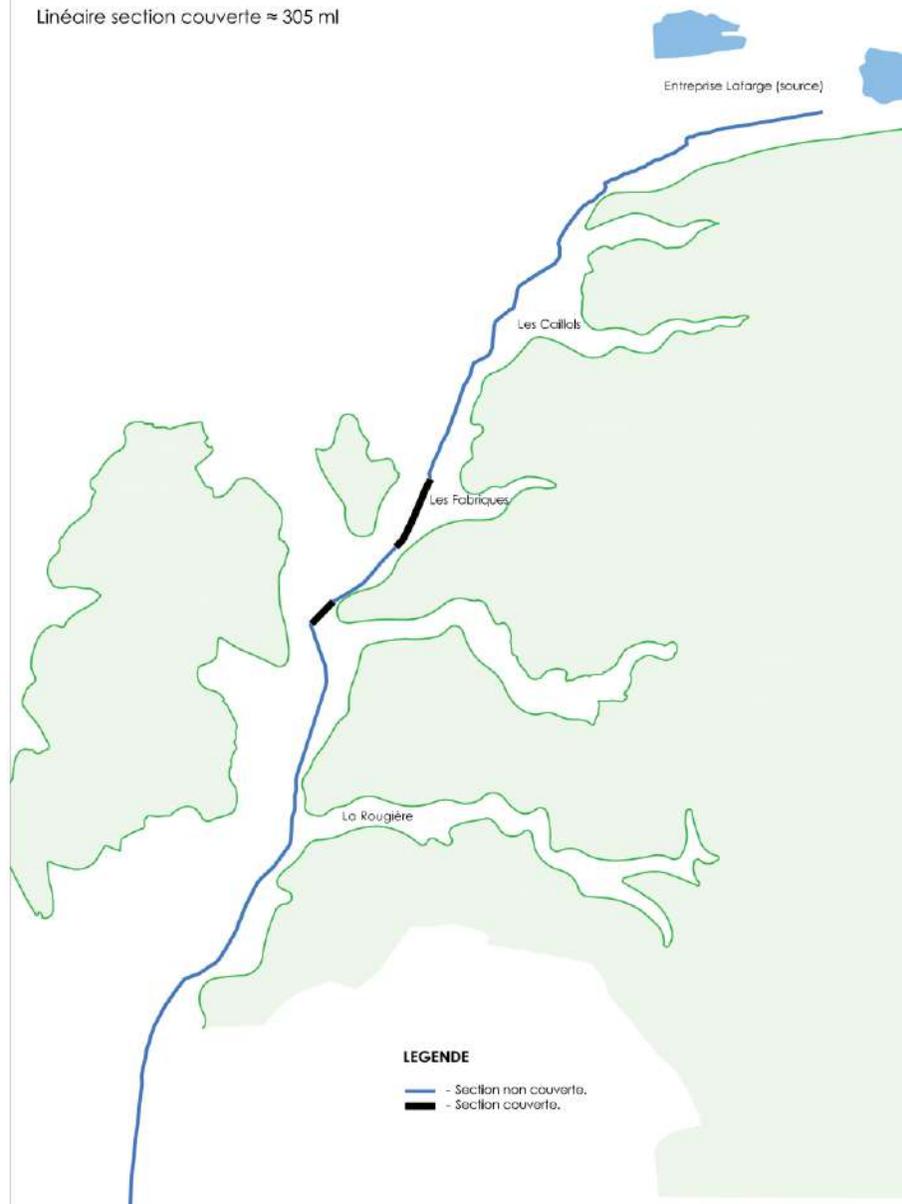
SITUATION EN 1957 - ECH : 1/12 500e

Linéaire section couverte ≈ 305 ml

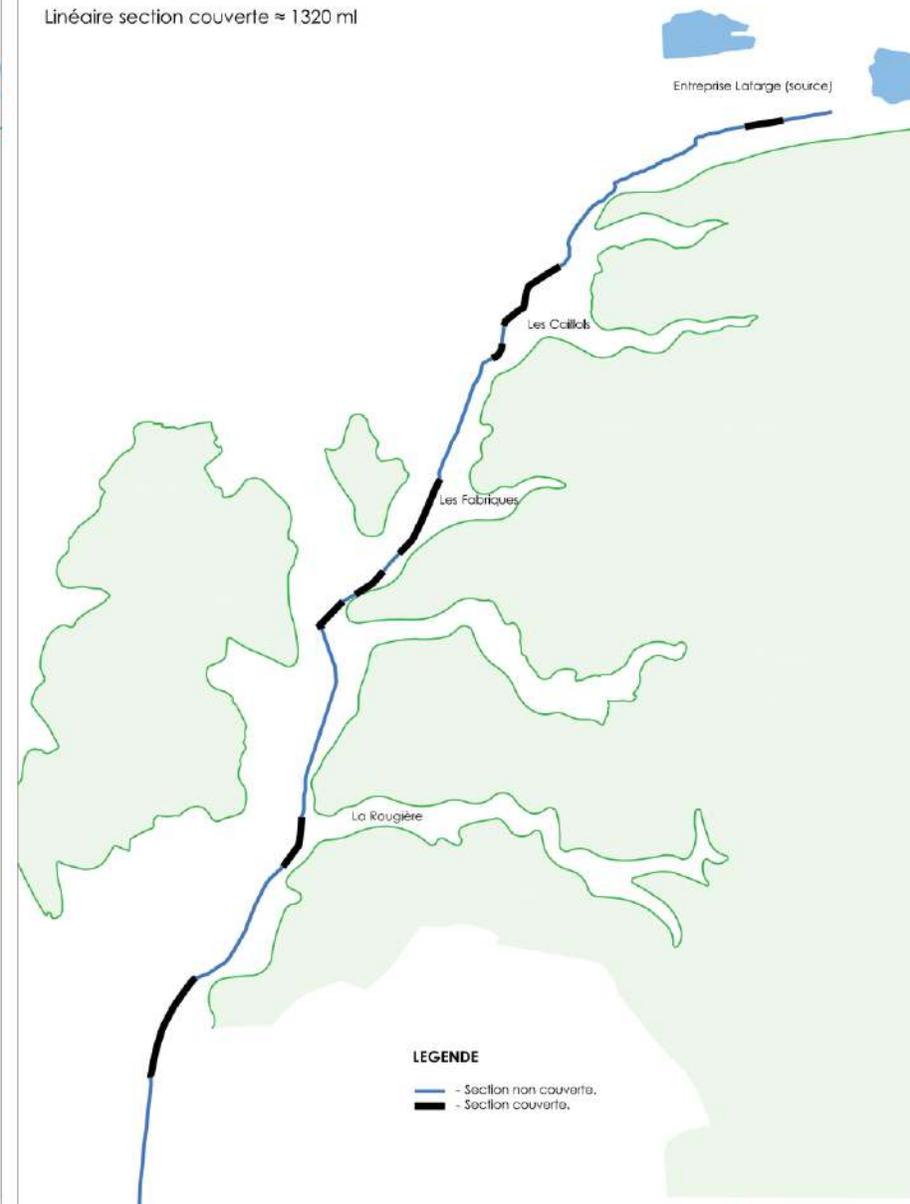
SITUATION EN 2021 - ECH : 1/12 500e

Linéaire section couverte ≈ 1320 ml

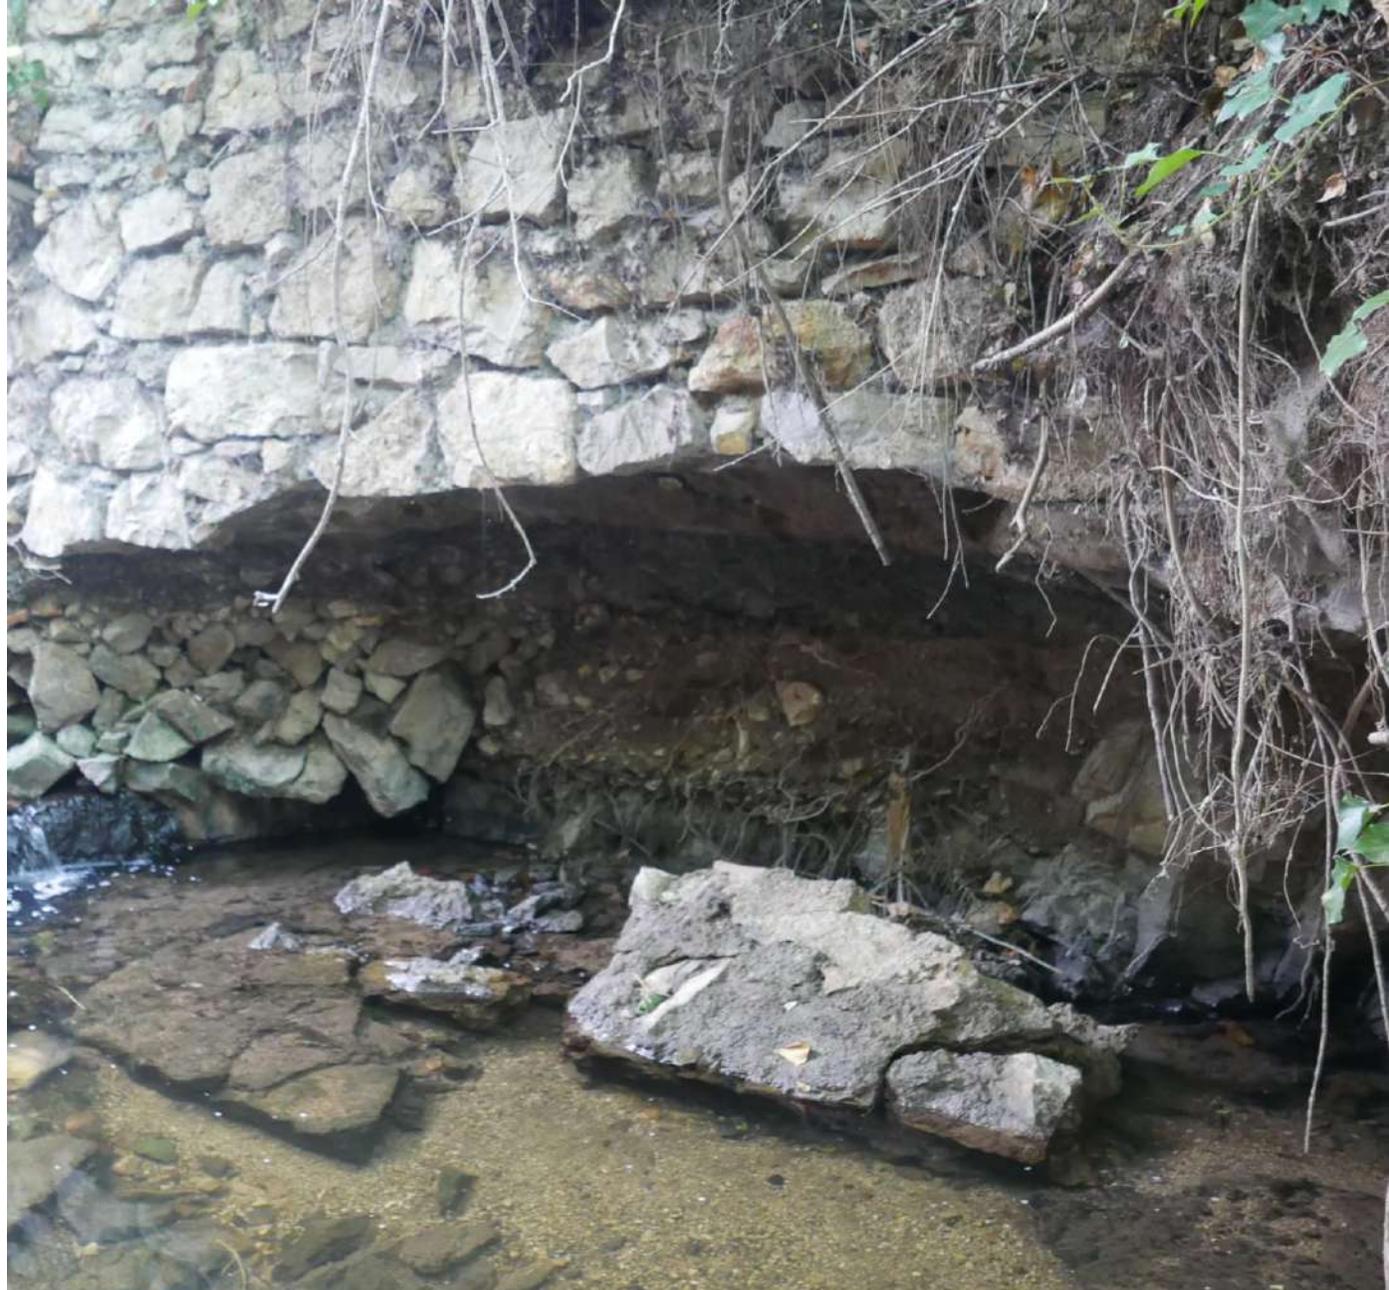
Les points de « désordres » structurels

Les désordres érosifs sont toujours recensés au droit des débouchés d'ouvrages hydrauliques et à la transition entre différentes typologies d'aménagement ;

Désordres très souvent à mettre en lien avec une absence de compréhension de la dynamique du fleuve (unique prise en compte de la composante hydraulique).

Paradoxalement ce travail de maîtrise participe à augmenter le risque et trouve toujours ses limites

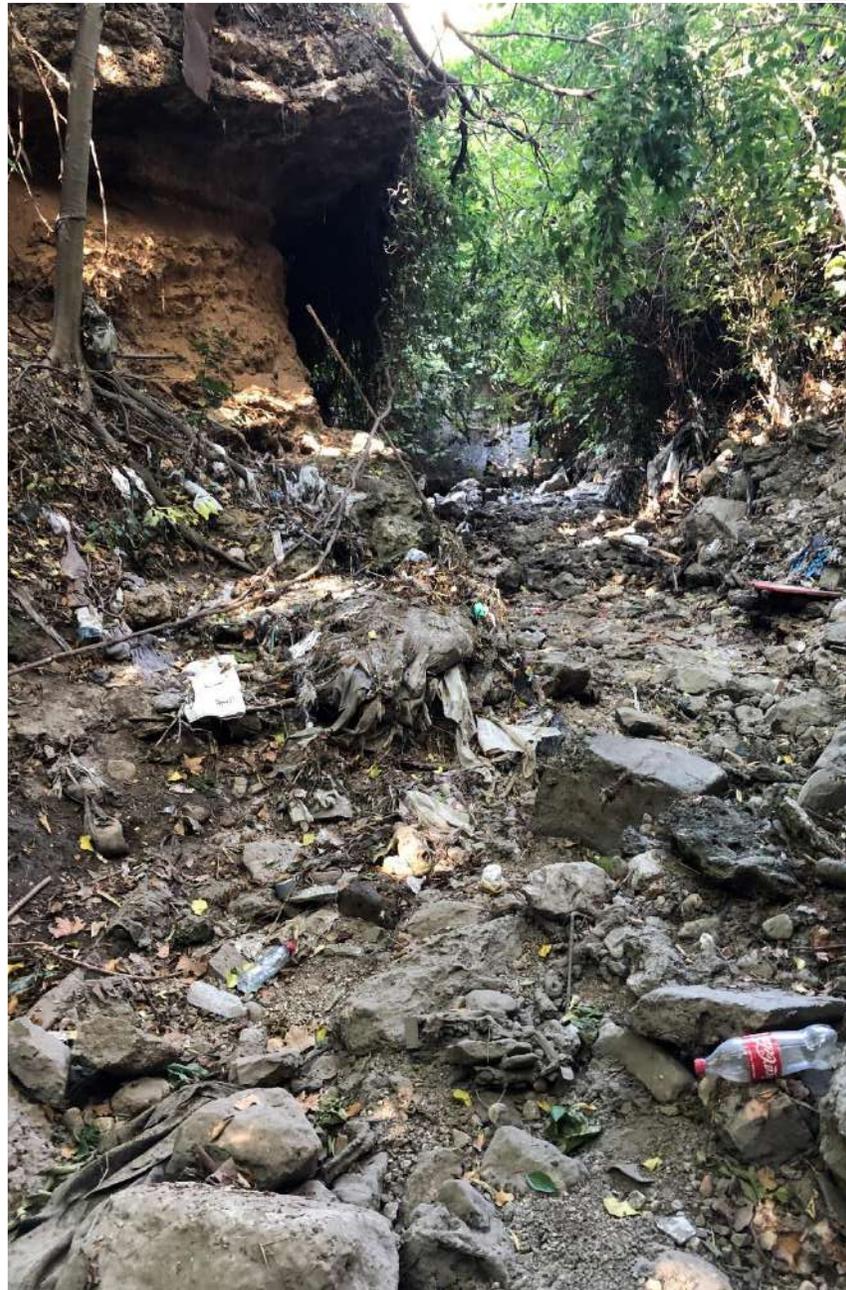
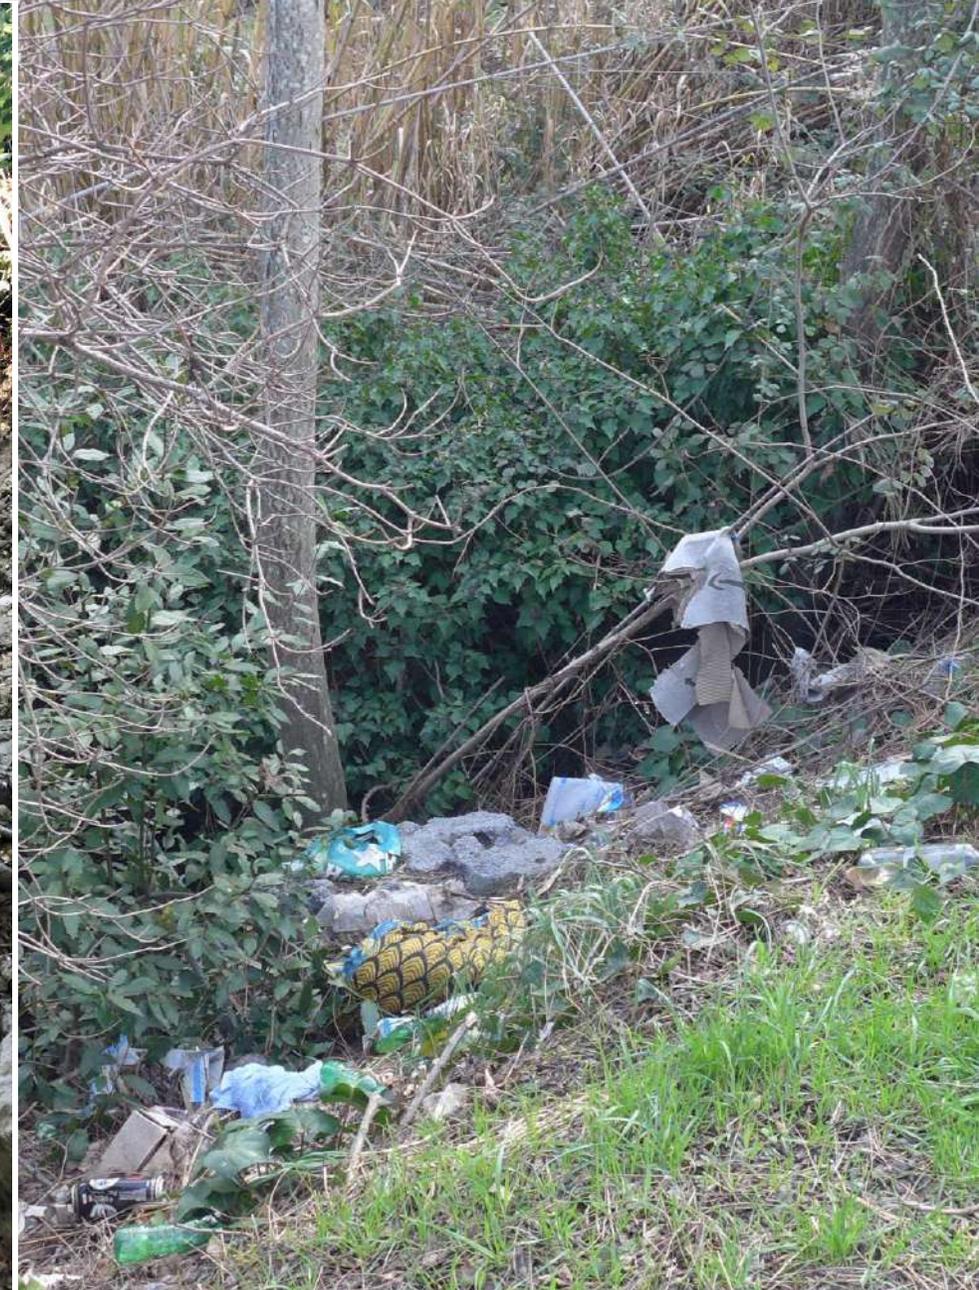
DECHETS ET DEPOTS
SAUVAGES

Les points de « désordres »
