Figure 1 Localisation détaillée du tronçon de cours d'eau concerné par des préconisations d'actions formulées au titre de la requalification de la trame turquoise dans le cadre de l'action dénommée « VAM-01 » - Sources : Géoportail, IGN.

#### CONSTATS, ALTÉRATIONS AU DROIT DU TRONÇON CONSIDÉRÉ

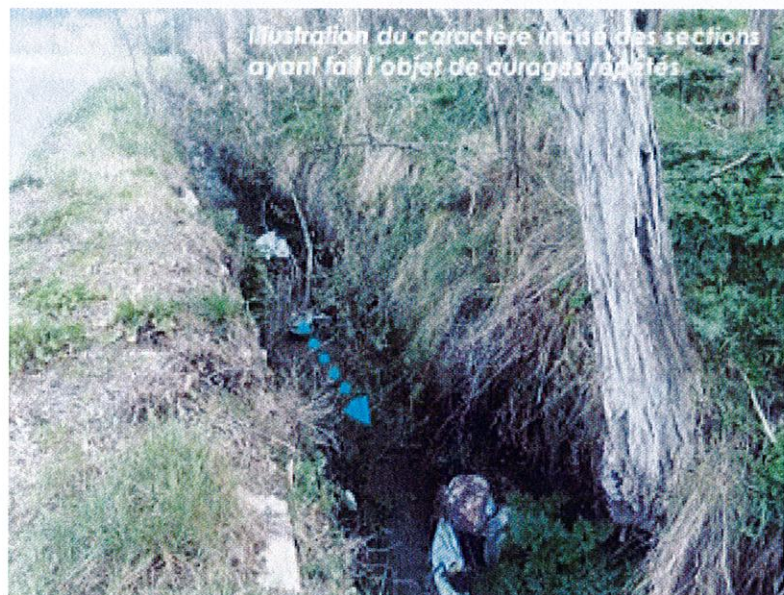
Illustration du caractère incisé des sections ayant fait l'objet de curages répétés

- Travaux de renaturation du lit vif par le ferrassement en déblai de la berge rive droite en vue de retrouver un profil plus doux et la réinjection de matériaux gravo-caillouteux en vue de reconstituer des fonds biogènes et assurer la nécessaire mise en équilibre du profil en long ;

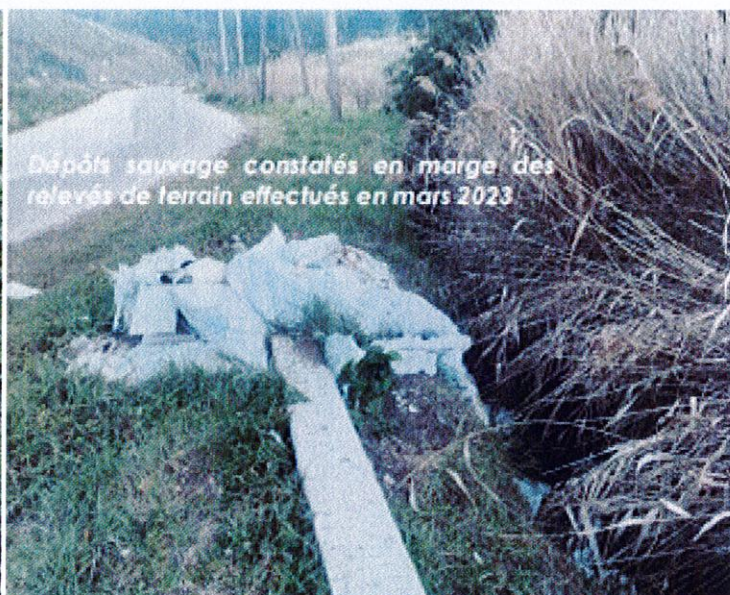
- **La profonde transformation des marges du vallon au profit d'équipements de loisirs et ce au plus près du lit vif** – intervention ayant conduit à la disparition de la friche boisée antérieurement existante et de la frange rivulaire (trajectoire ayant largement facilité l'émergence et le développement d'espèces indésirable voire invasives) ;
- **L'existence d'une « résurgence » dont les eaux transitent par la voirie avant de rejoindre le point bas** (configuration qui concourt à souiller les eaux) ;
- **L'existence de nombreux dépôts sauvages** qui impactent la qualité biochimique des eaux.

Dépôts sauvages constatés en marge des relevés de terrain effectués en mars 2023

- Travaux d'évacuation des déchets sur l'ensemble du linéaire du ruisseau et de ses marges ;
- Travaux de rehausse d'un tronçon de la voirie en place pour limiter les risques de débordement sur 200 ml env. en veillant à reconstituer un accotement (soucis de guider les eaux de ruissellement pour limiter leur retour direct au sein du lit vif) ;

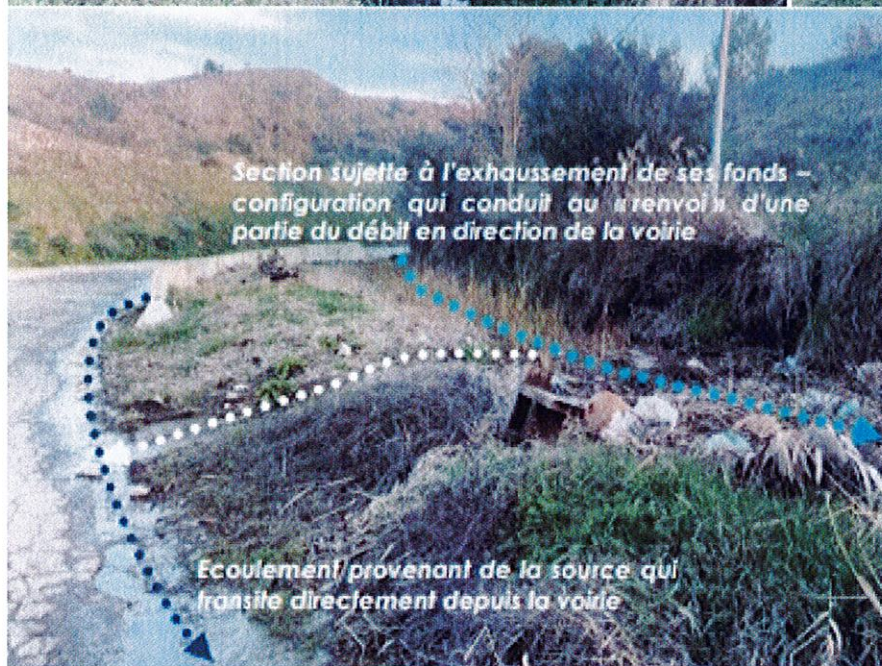
- L'existence d'une voirie imperméabilisée en rive droite du vallon dont l'accotement est extrêmement réduit voire inexistant avec pour conséquence le transfert/retour direct des eaux de ruissellement lors d'épisode pluvieux (caractéristique qui participe à la dépréciation de la qualité physico chimique des eaux et à l'apport de fines qui colmatent les fonds) ;
- Les réguliers curages initiés pour limiter les débordements au droit de ladite voirie. « Canyonisé » sur une partie de son cours et « envasé » sur d'autres sections, le ruisseau présente dorénavant un profil en long totalement déséquilibré. Il en résulte une augmentation des forces érosives sur les berges au droit des secteurs incisés puis une facilitation des débordements sur la voirie au droit d'une section connaissant un exhaussement ;

Section sujette à l'exhaussement de ses fonds – configuration qui conduit au « renvoi » d'une partie du débit en direction de la voirie

Ecoulement provenant de la source qui transite directement depuis la voirie

- Reconstitution d'un milieu de transition/tampon entre la voirie et le lit vif du cours d'eau à la sortie de la courbe ;
- Travaux de création d'un ouvrage sous voirie au droit de la « résurgence » existante en pied de talus rive droite en vue de capter les eaux et faciliter le transfert vers le point bas en l'occurrence le ruisseau ;

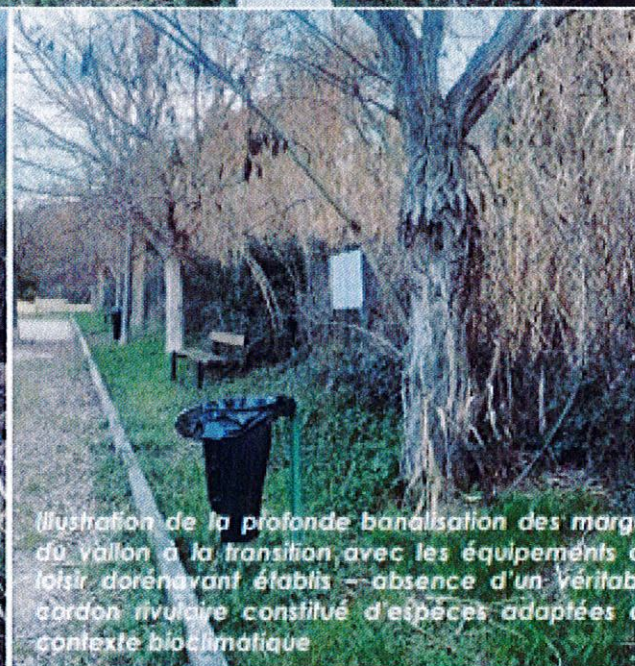
Illustration de la profonde banalisation des marges du vallon à la transition avec les équipements de loisir d'aujourd'hui – absence d'un véritable cordon rivulaire constitué d'espèces adaptées au contexte bioclimatique

- Après libération d'une partie des emprises au droit des équipements de loisirs, reconstitution d'un boisement dense (soucis de rétablir une continuité trame verte et faciliter la connexion entre le vallon du maire et celui de Caravelle) – y compris mis en défens des espaces au moyen de clôtures et équipements adaptés

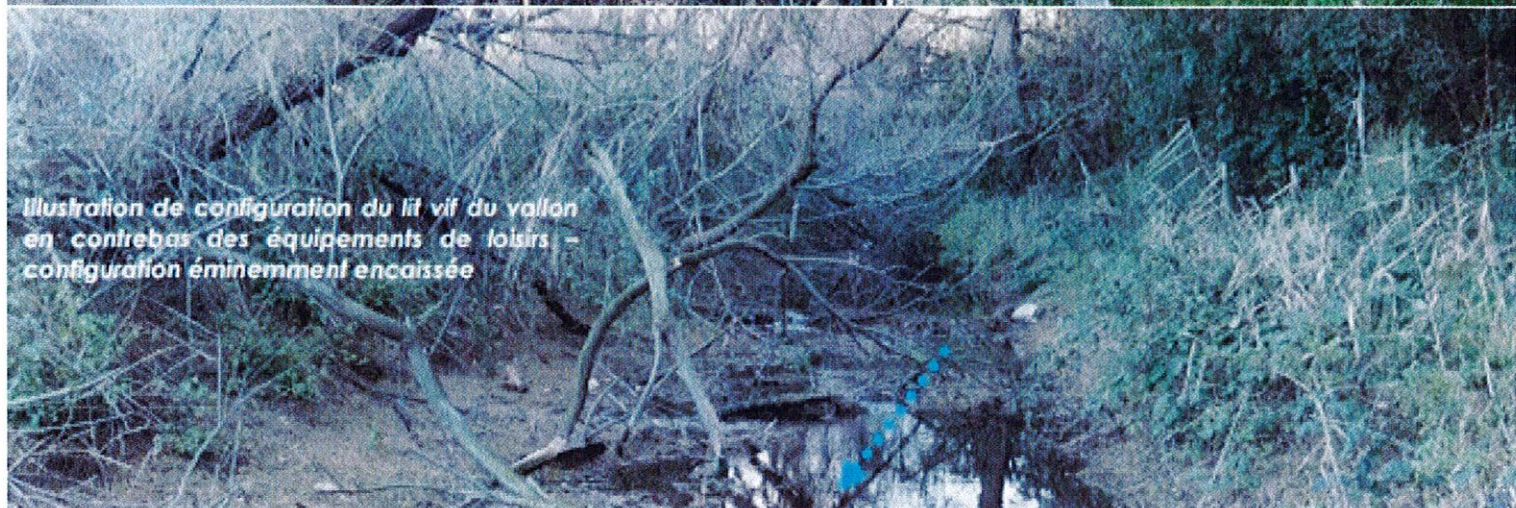
Illustration de configuration du lit vif du vallon en contrebas des équipements de loisir – configuration éminemment encaissée
