**ETUDE HYDROLOGIQUE ET HYDRAULIQUE DU
RUISSEAU CARAVELLE/AYGALADES ASSORTIE DE
PRECONISTATIONS D' ACTIONS DANS LE BUT DE
DETERMINER UNE TRAME TURQUOISE**

Ville de Septèmes les Vallons

Séance de présentation du diagnostic – 23 mars 2022

ETU : DOSSIER D'ETUDE
**ETUDE HYDROLOGIQUE ET HYDRAULIQUE
 DU RUISSEAU CARAVELLE/AYGALEDE
 ASSORTIE DE PRECONISATIONS D' ACTIONS
 DANS LE BUT DE DETERMINER UNE TRAME TOURQUOISE
 SUR LE TERRITOIRE DE SEPTEMES**
 Phase 1 / Diagnostic
 Caractérisation du contexte hydrographique et hydrologique
 Echelles - 1/7500^e - 1/12 500^e

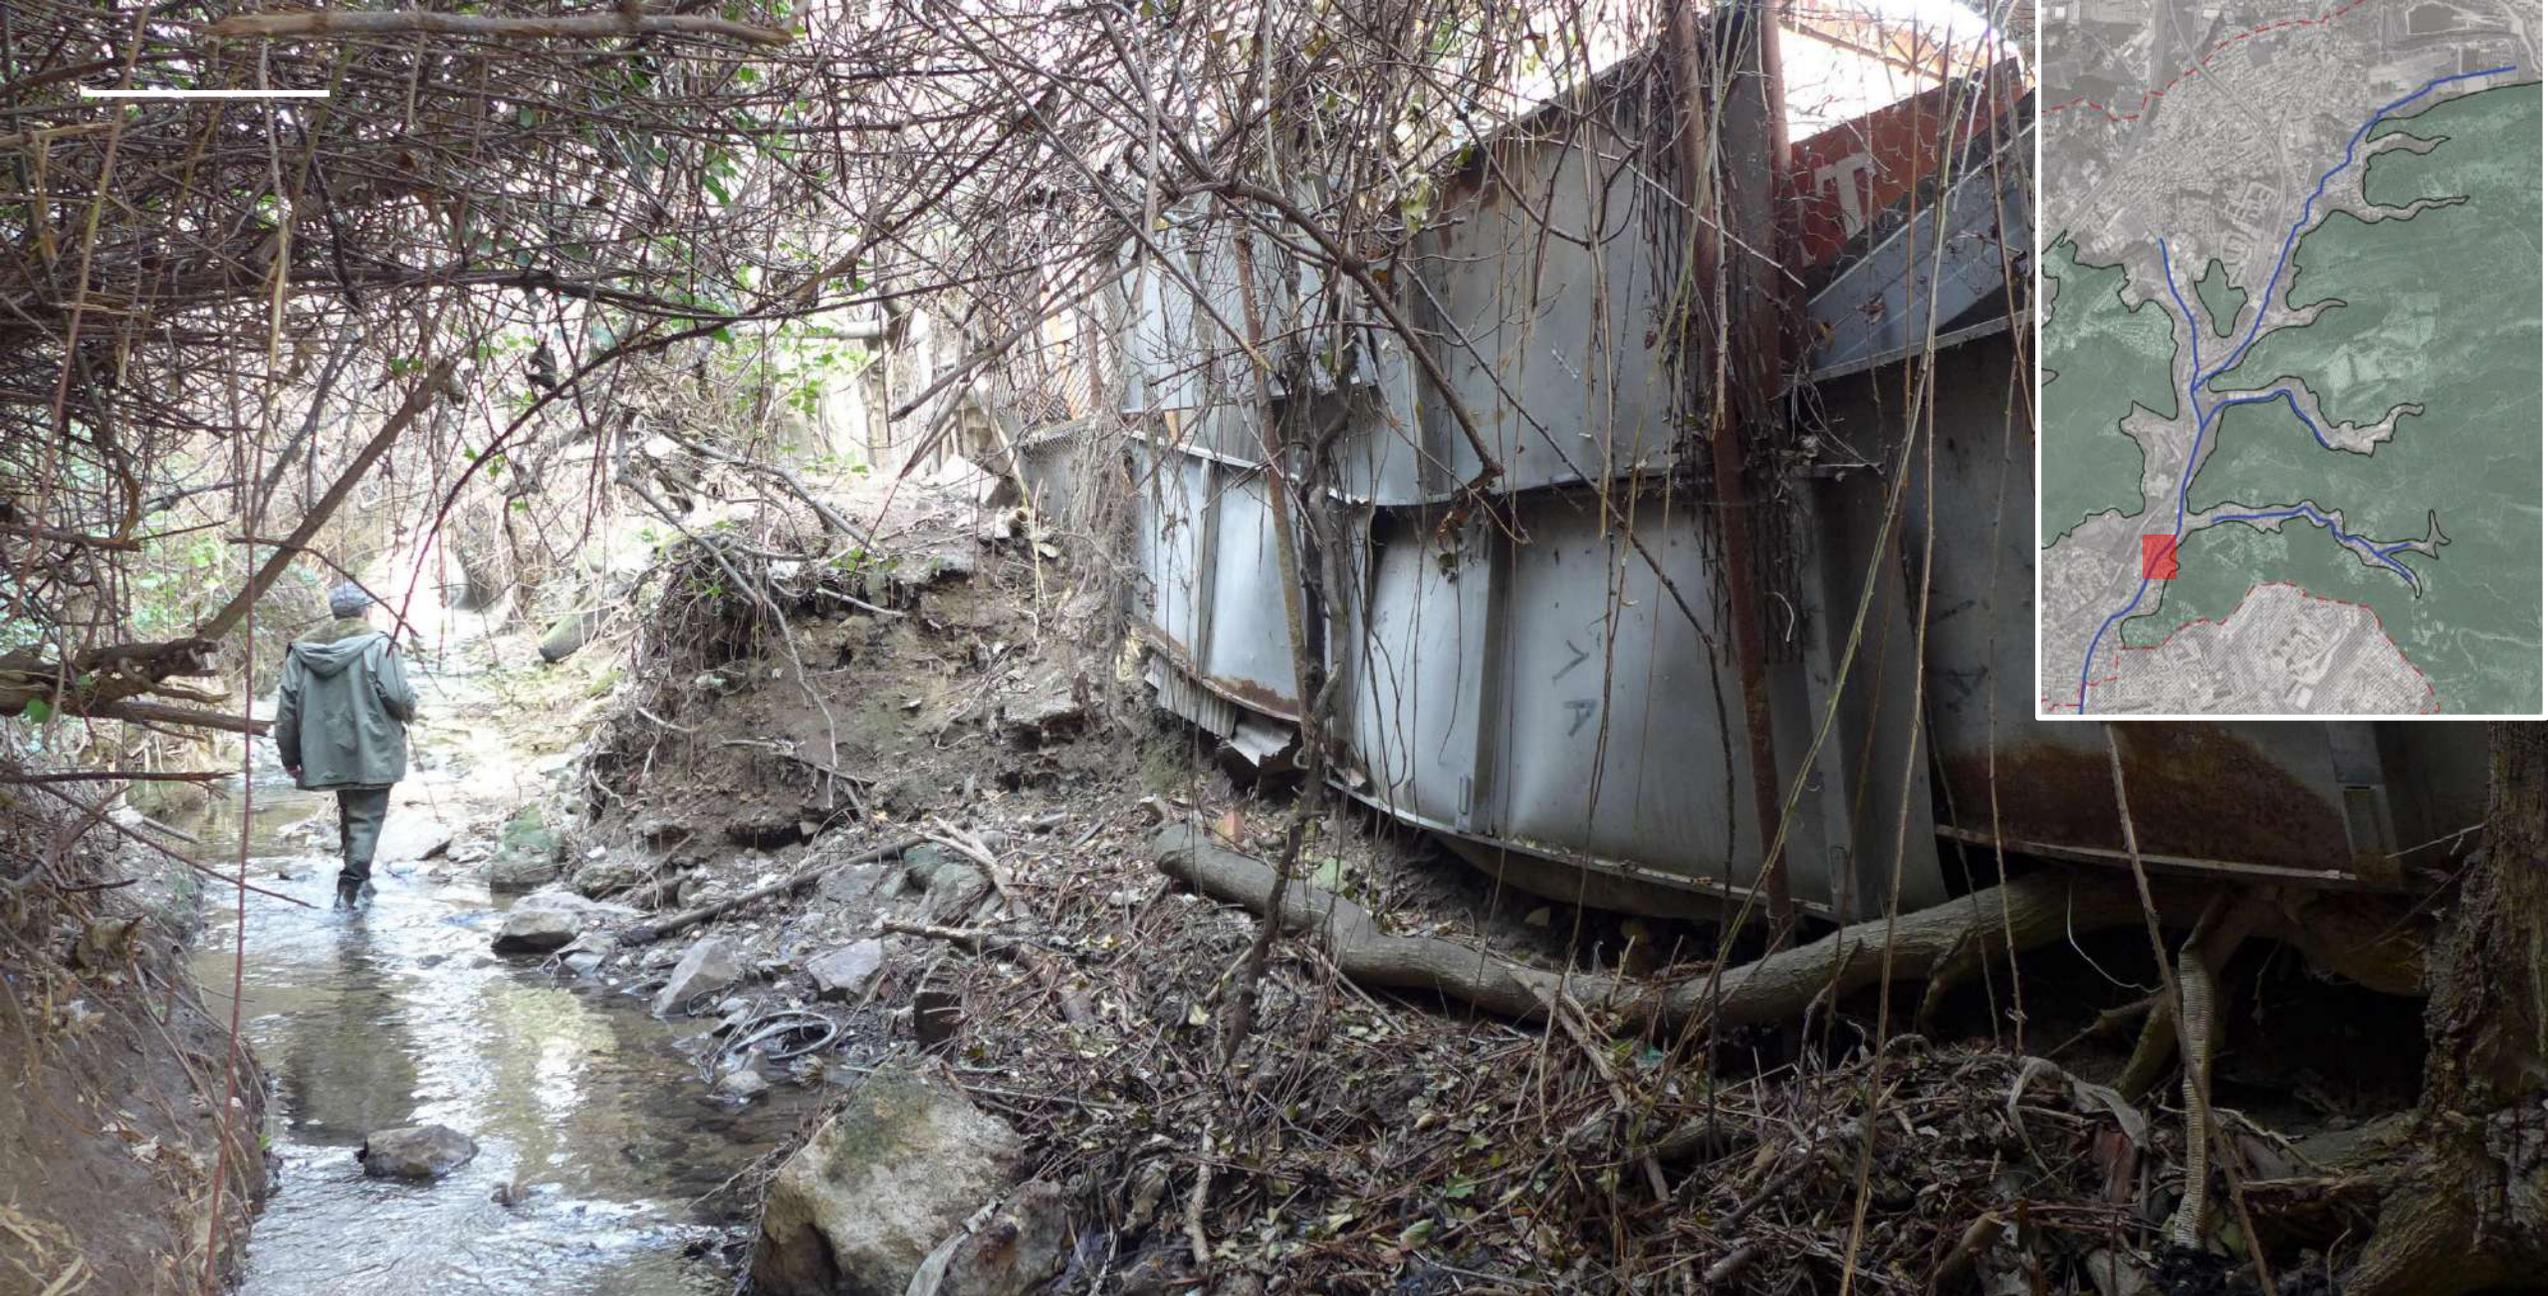
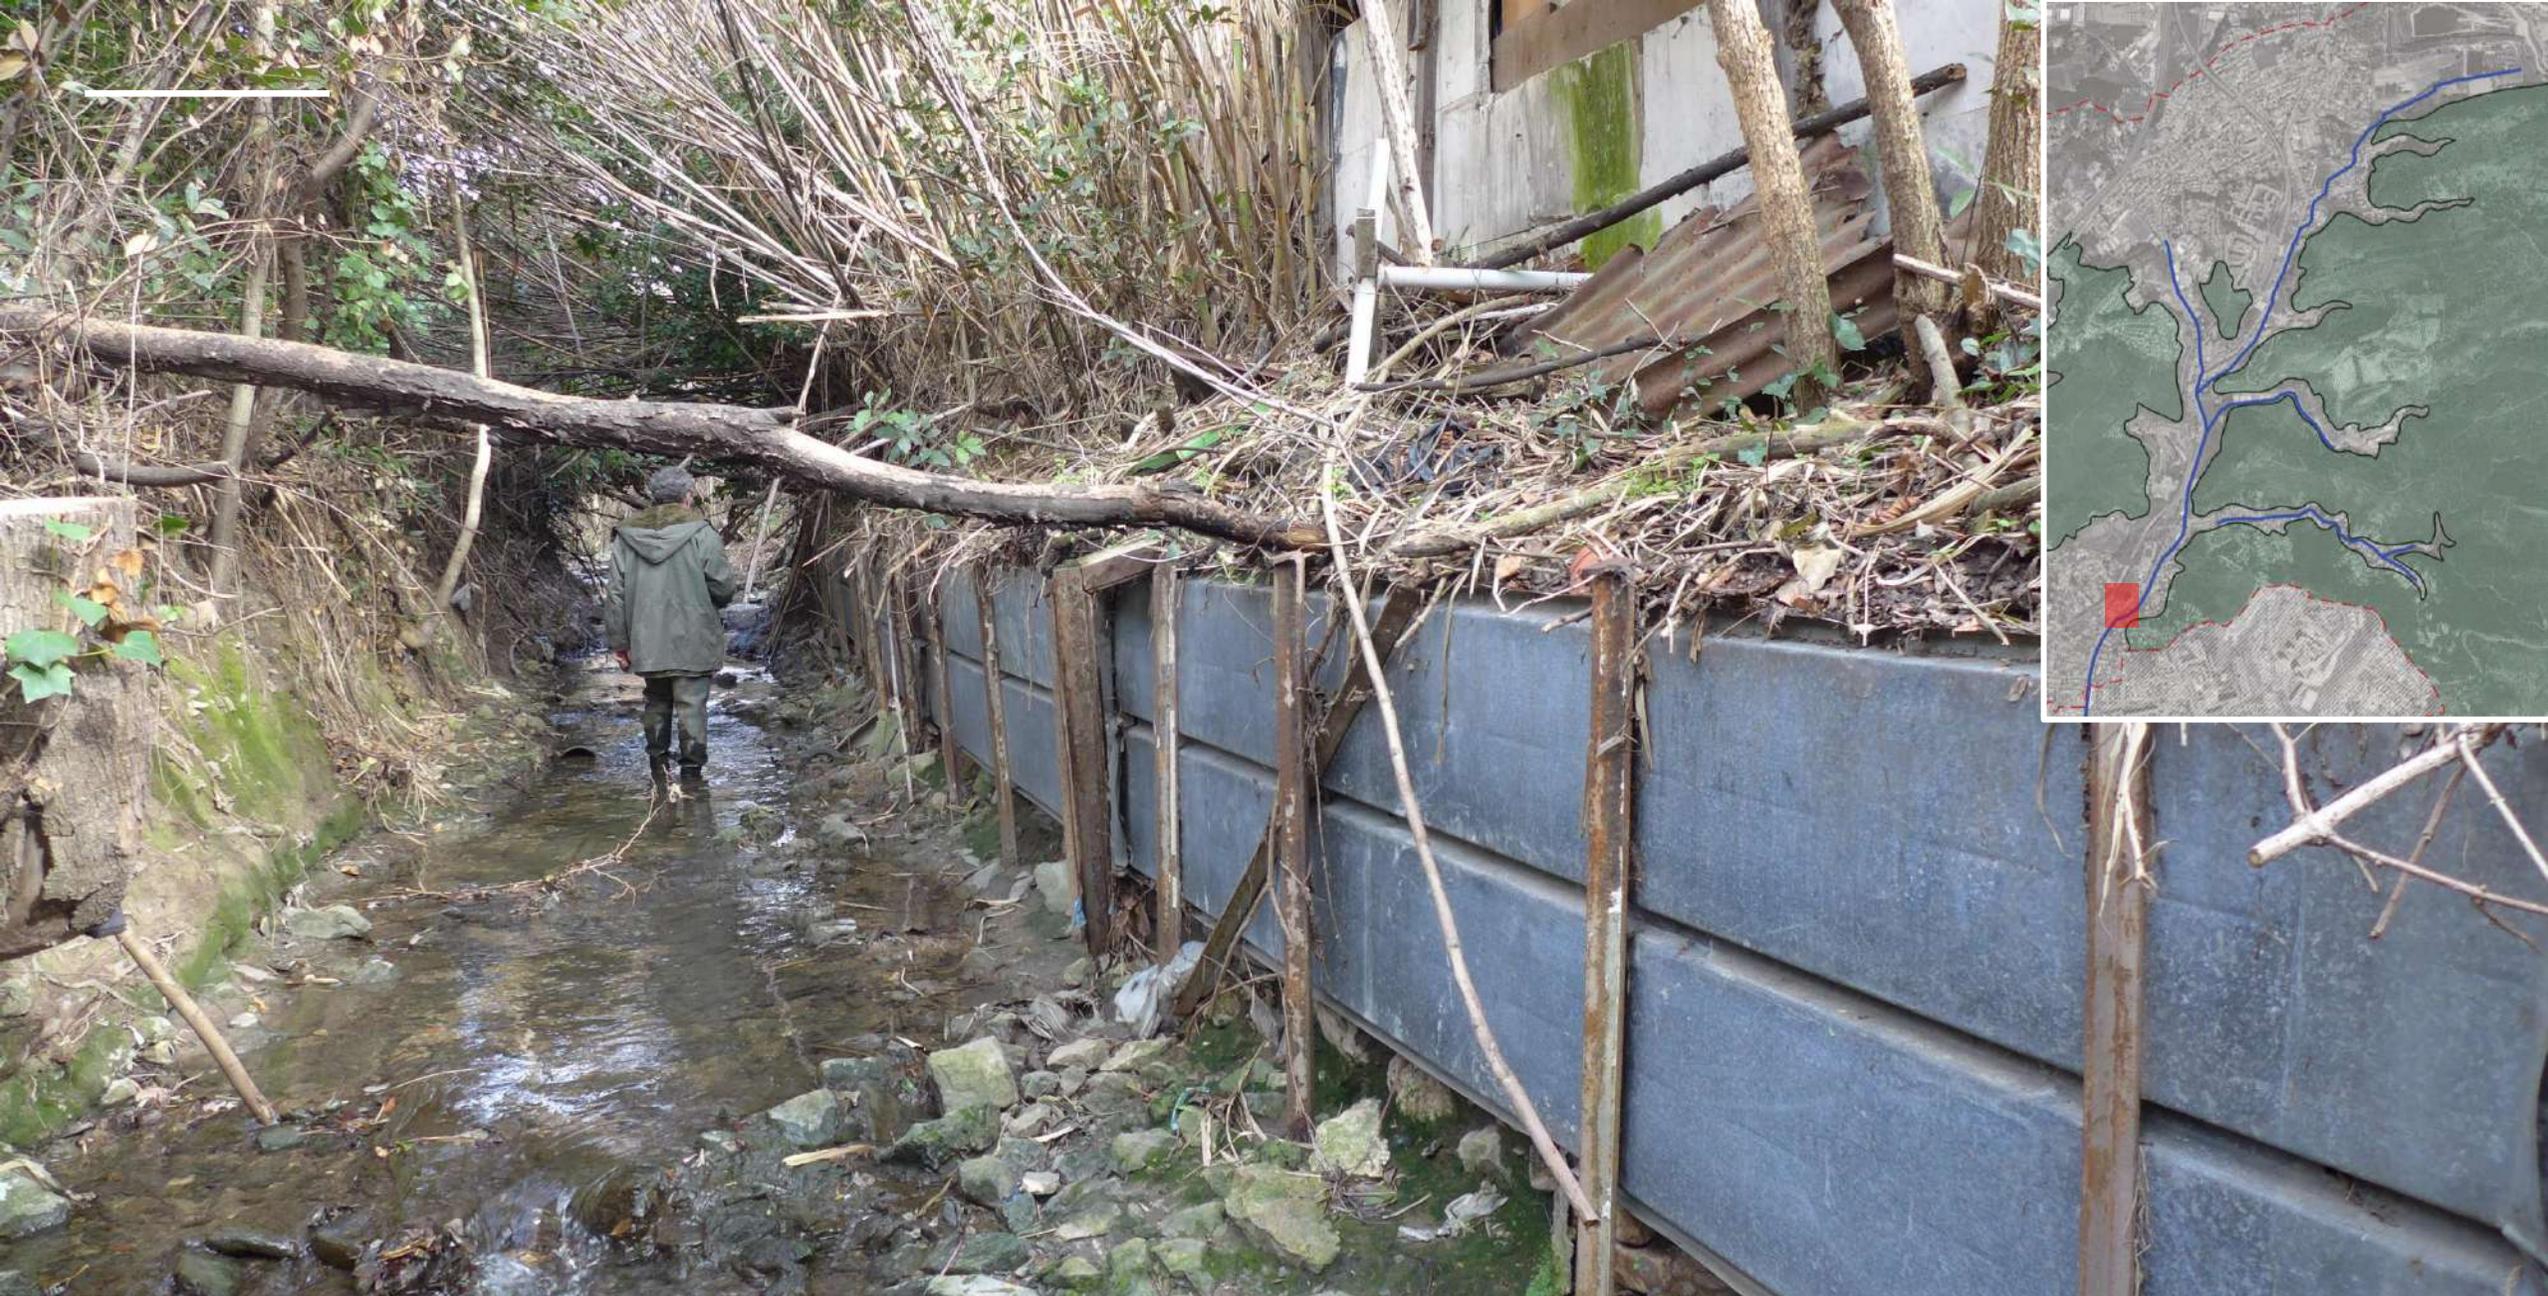
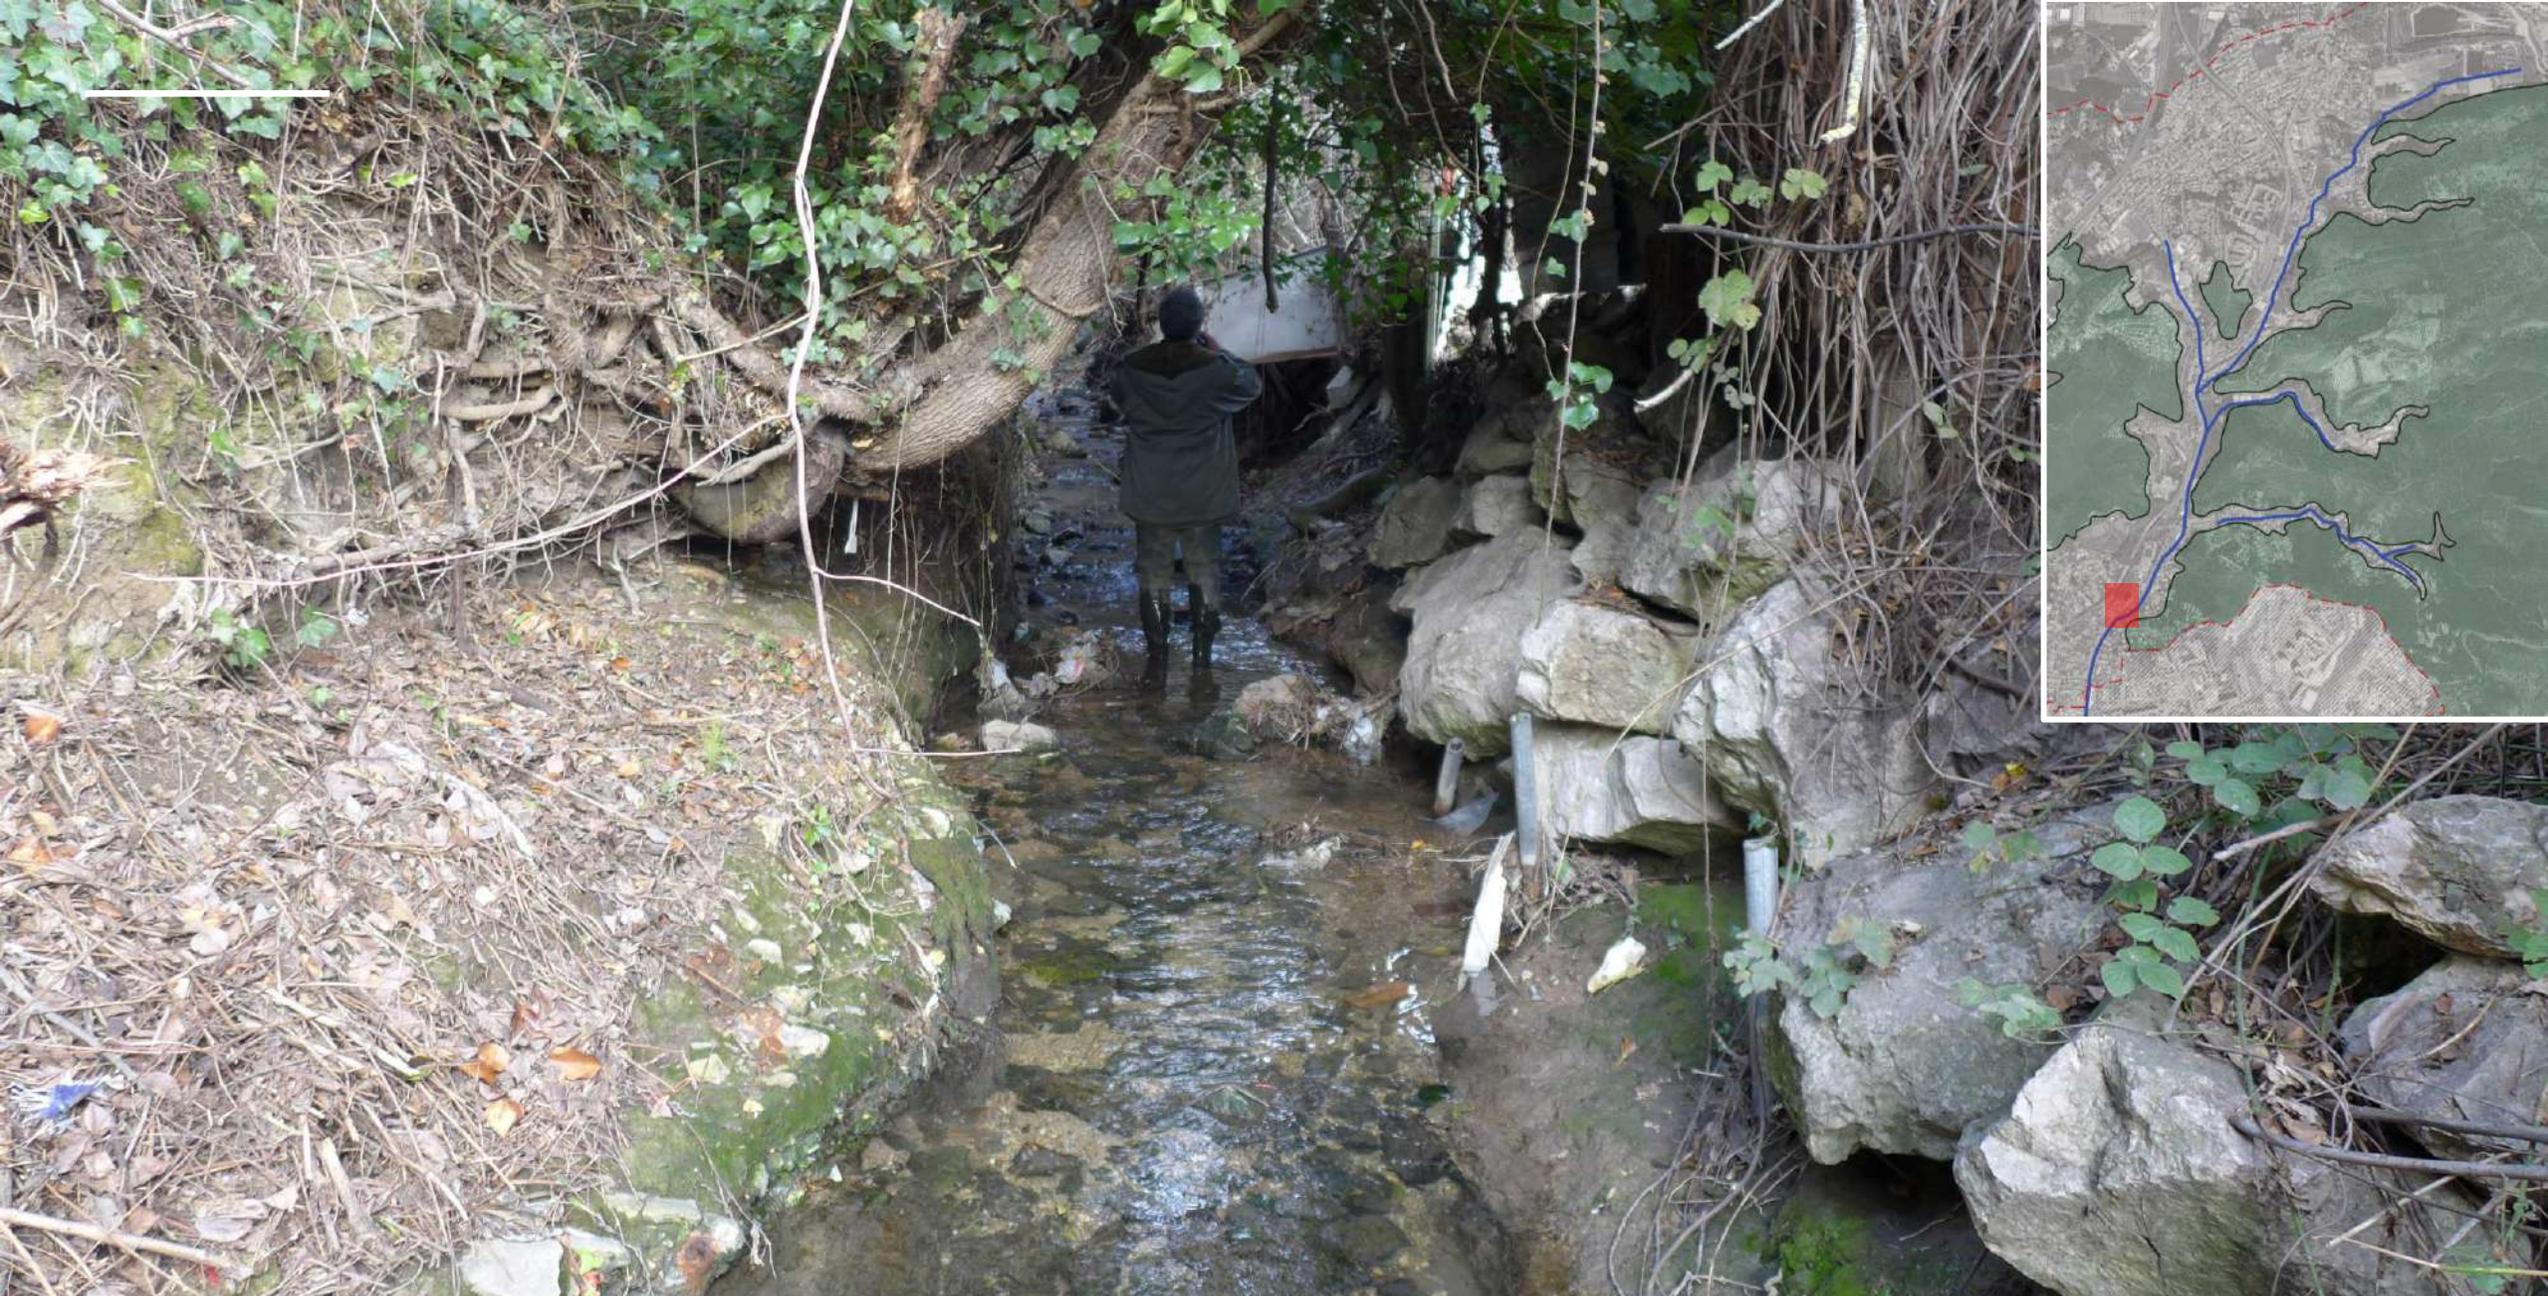
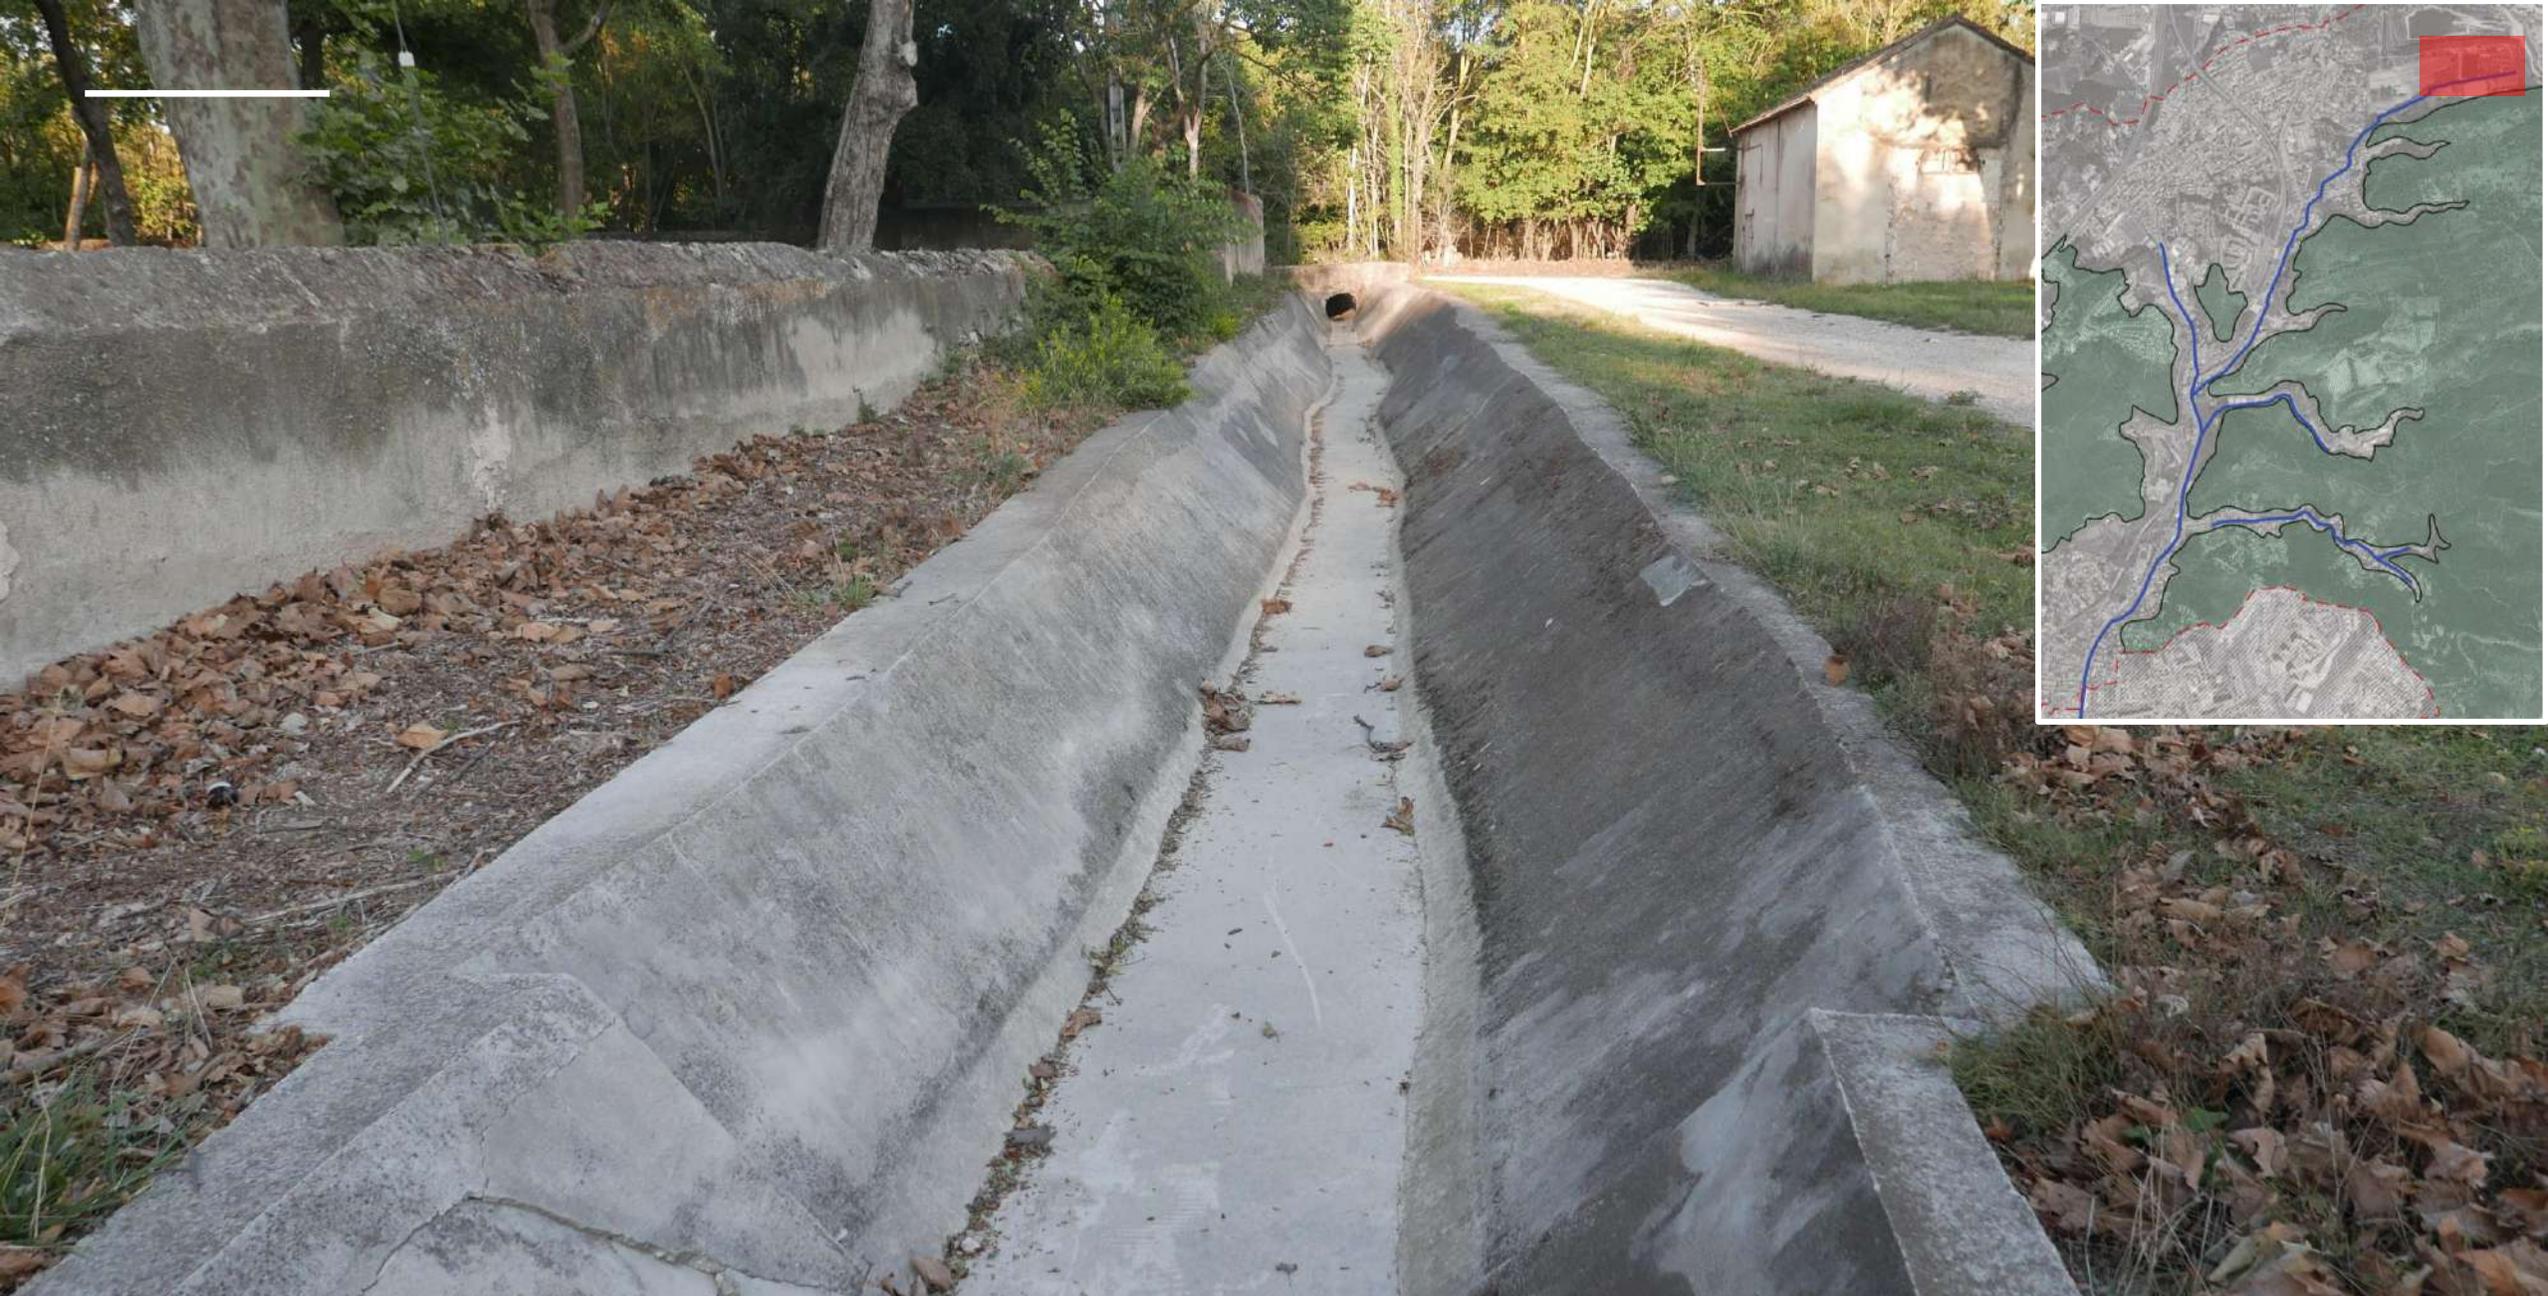
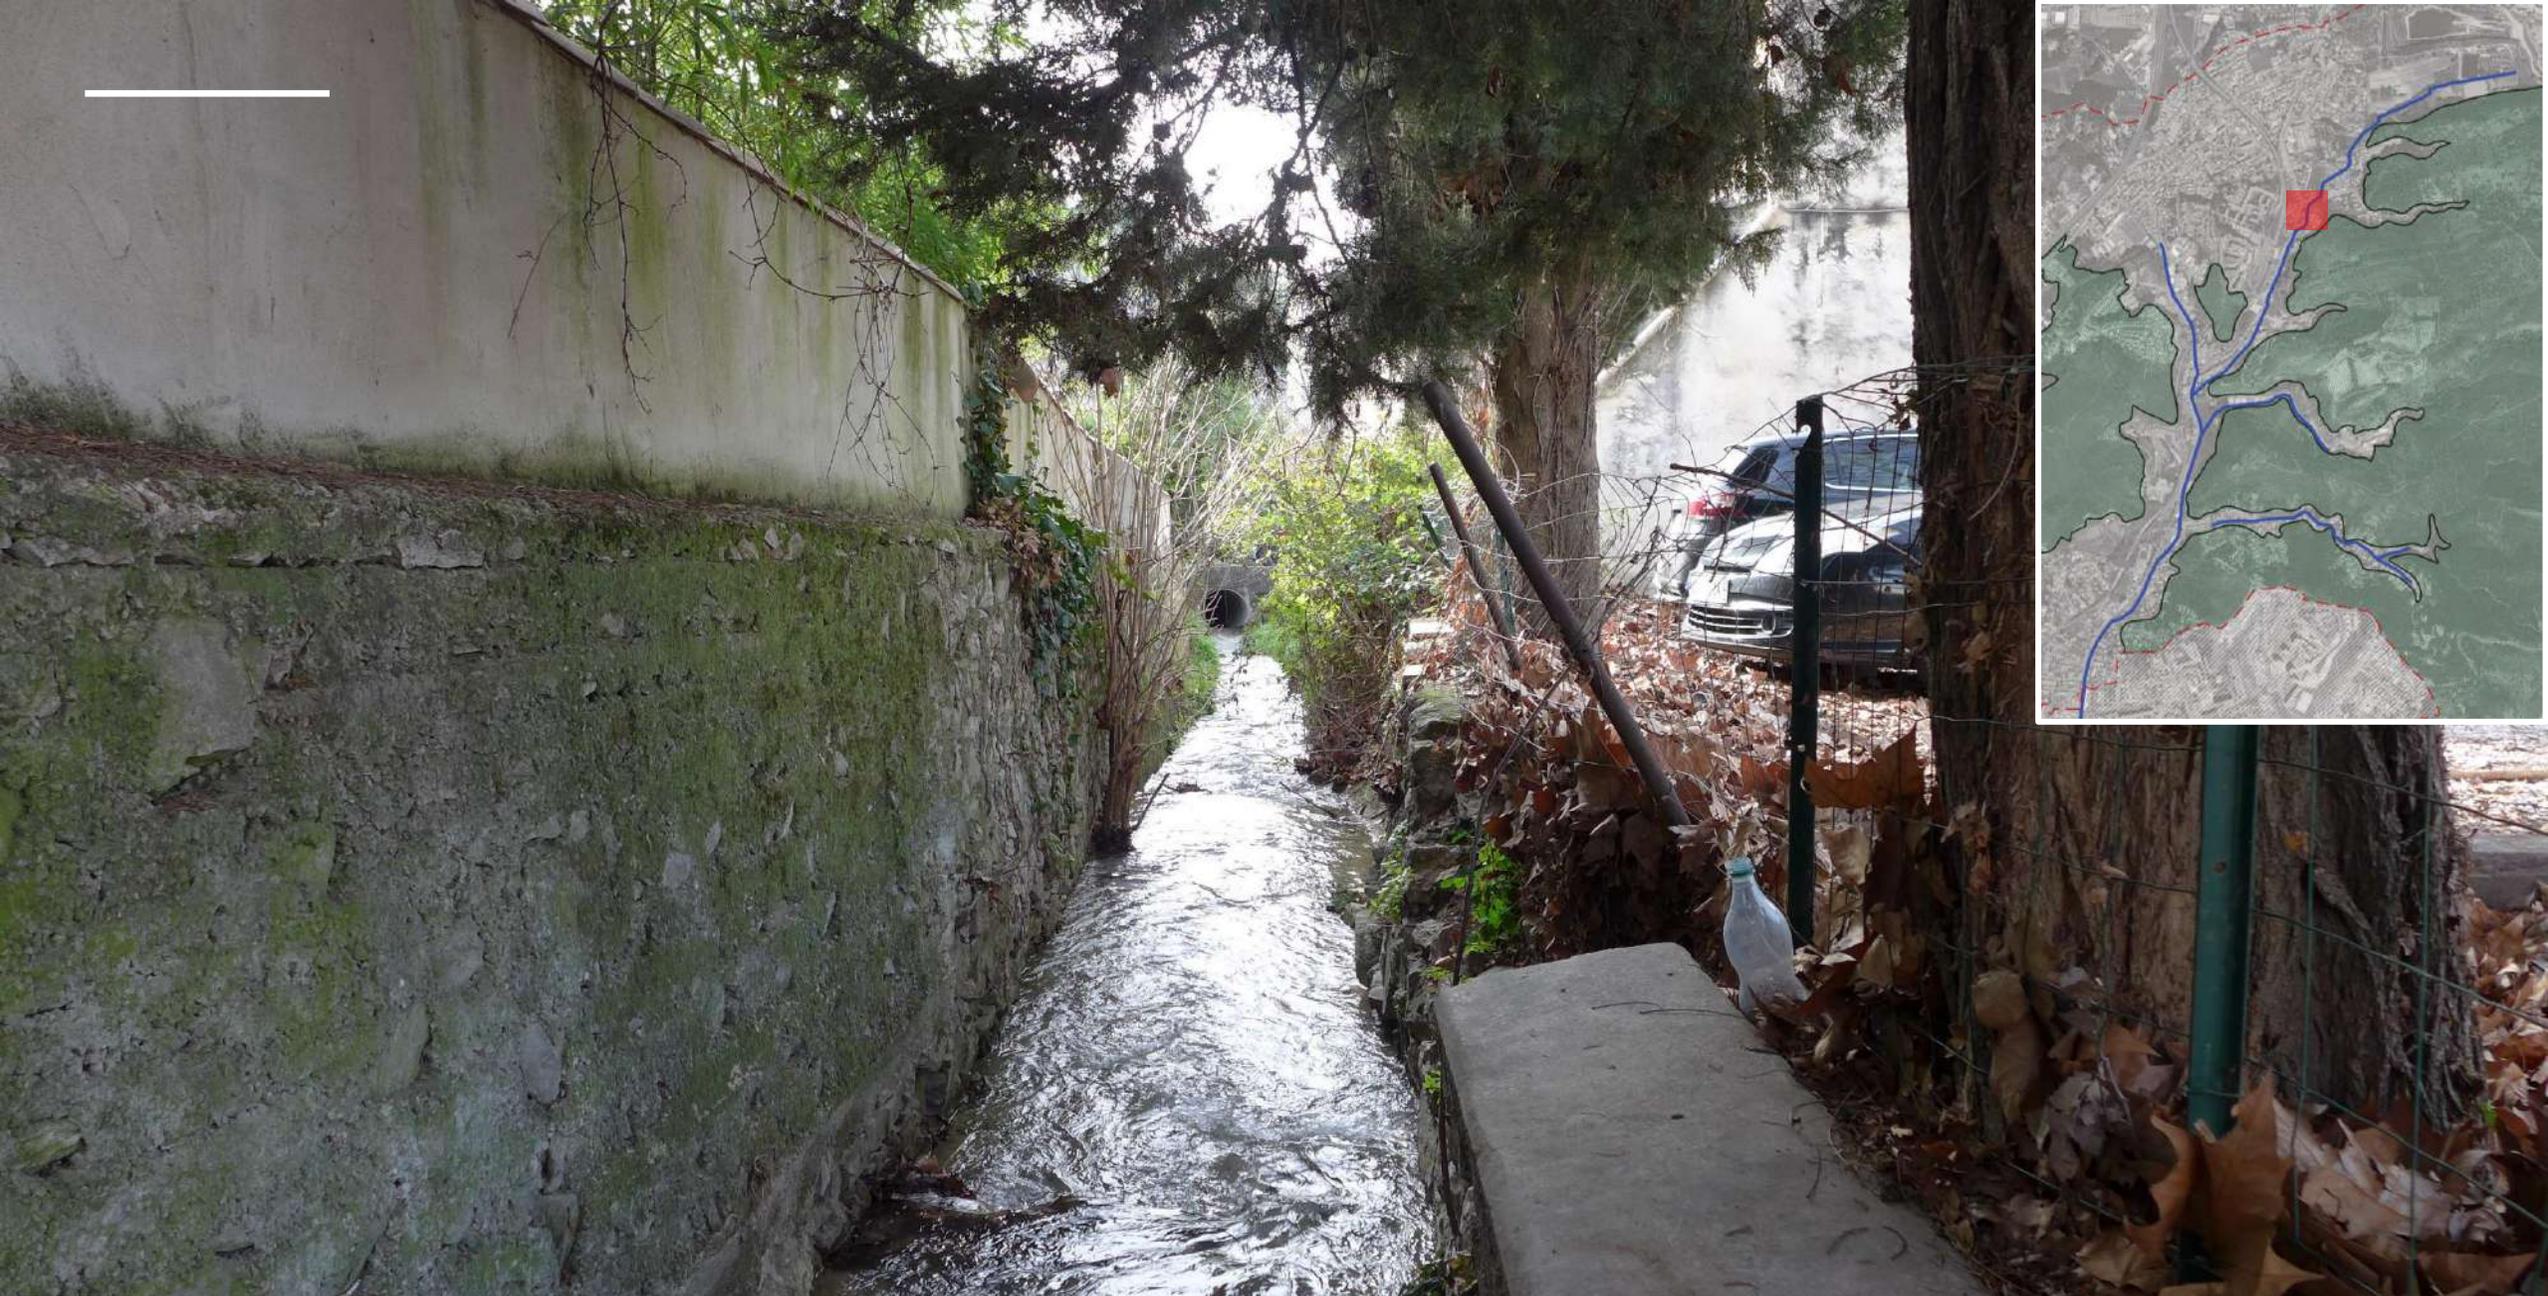
Ouvrages d'endiguement et structures de protection de berges représentent aujourd'hui près de 40% du linéaire de berge ;

- Disparition de La ripisylve ;
- Disparition du caractère biogène du lit ;
- Augmentation des vitesses en crue et des conditions du risque.

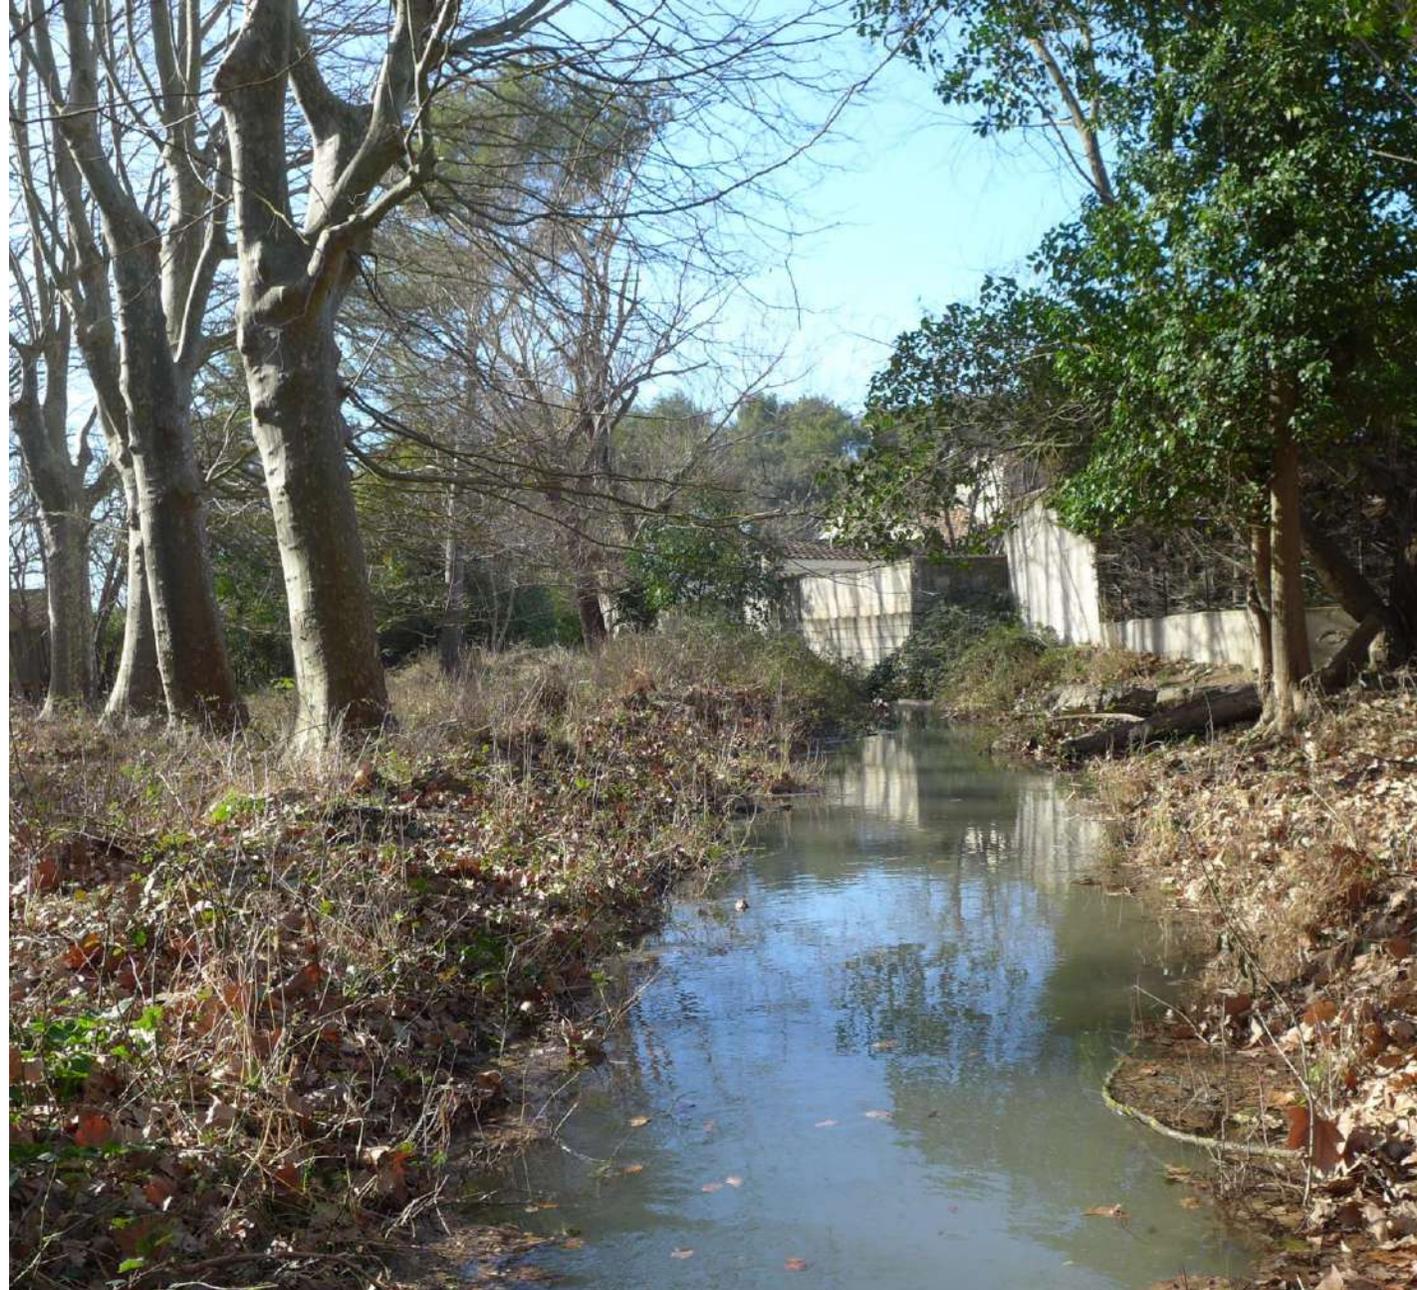
De manière générale, la trame ripicole s'inscrit « en pointillé » et apparaît « inclassable » phytoécologiquement tant la modification est profonde ;

Ripisylve marquée par :

- **stratification végétale rare ou absente en rive** témoignage typique des cours d'eau chenalisés ;
- **domination des espèces peu inféodées aux milieux aquatiques** avec des espèces ornementales naturalisées (Canne de Provence, etc.), voire invasives (ailante, robinier).
