**ETUDE HYDROLOGIQUE ET HYDRAULIQUE DU
RUISSEAU CARAVELLE/AYGALADES ASSORTIE DE
PRECONISTATIONS D' ACTIONS DANS LE BUT DE
DETERMINER UNE TRAME TURQUOISE**

Ville de Septèmes les Vallons

Séance de présentation du diagnostic – 23 mars 2022

ETU : DOSSIER D'ETUDE
**ETUDE HYDROLOGIQUE ET HYDRAULIQUE
 DU RUISSEAU CARAVELLE/AYGALEDE
 ASSORTIE DE PRECONISATIONS D' ACTIONS
 DANS LE BUT DE DETERMINER UNE TRAME TOURQUOISE
 SUR LE TERRITOIRE DE SEPTEMES**
 Phase 1 / Diagnostic
 Caractérisation du contexte hydrographique et hydrologique
 Echelles - 1/7500^e - 1/12 500^e

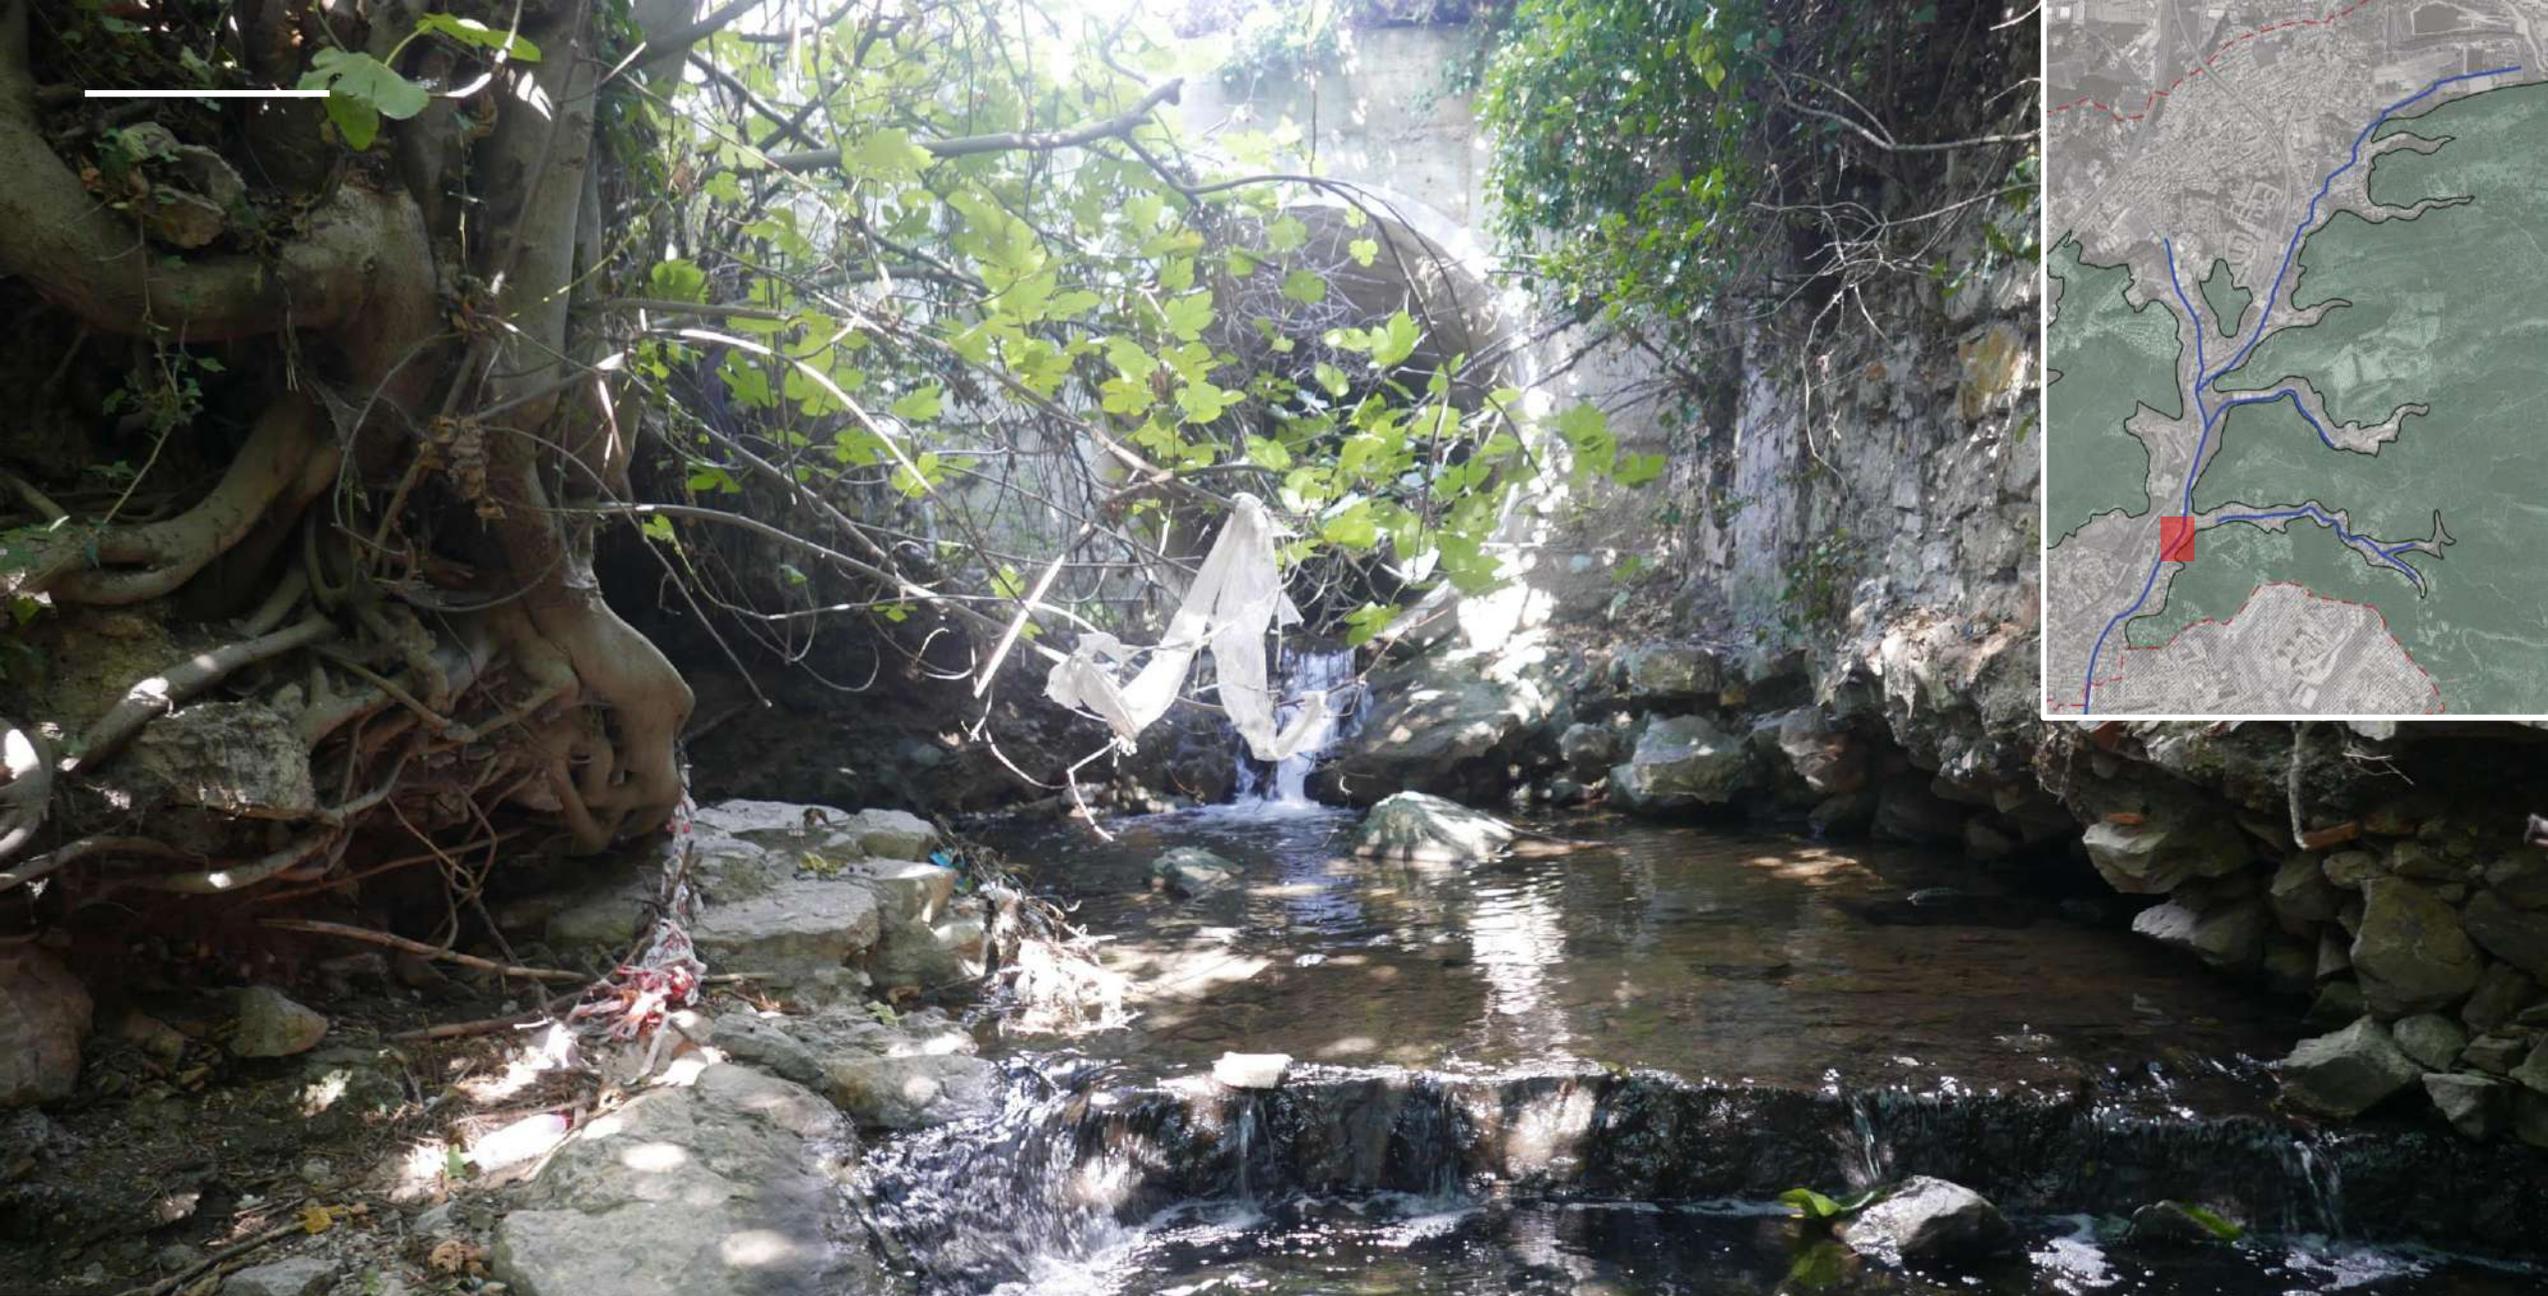
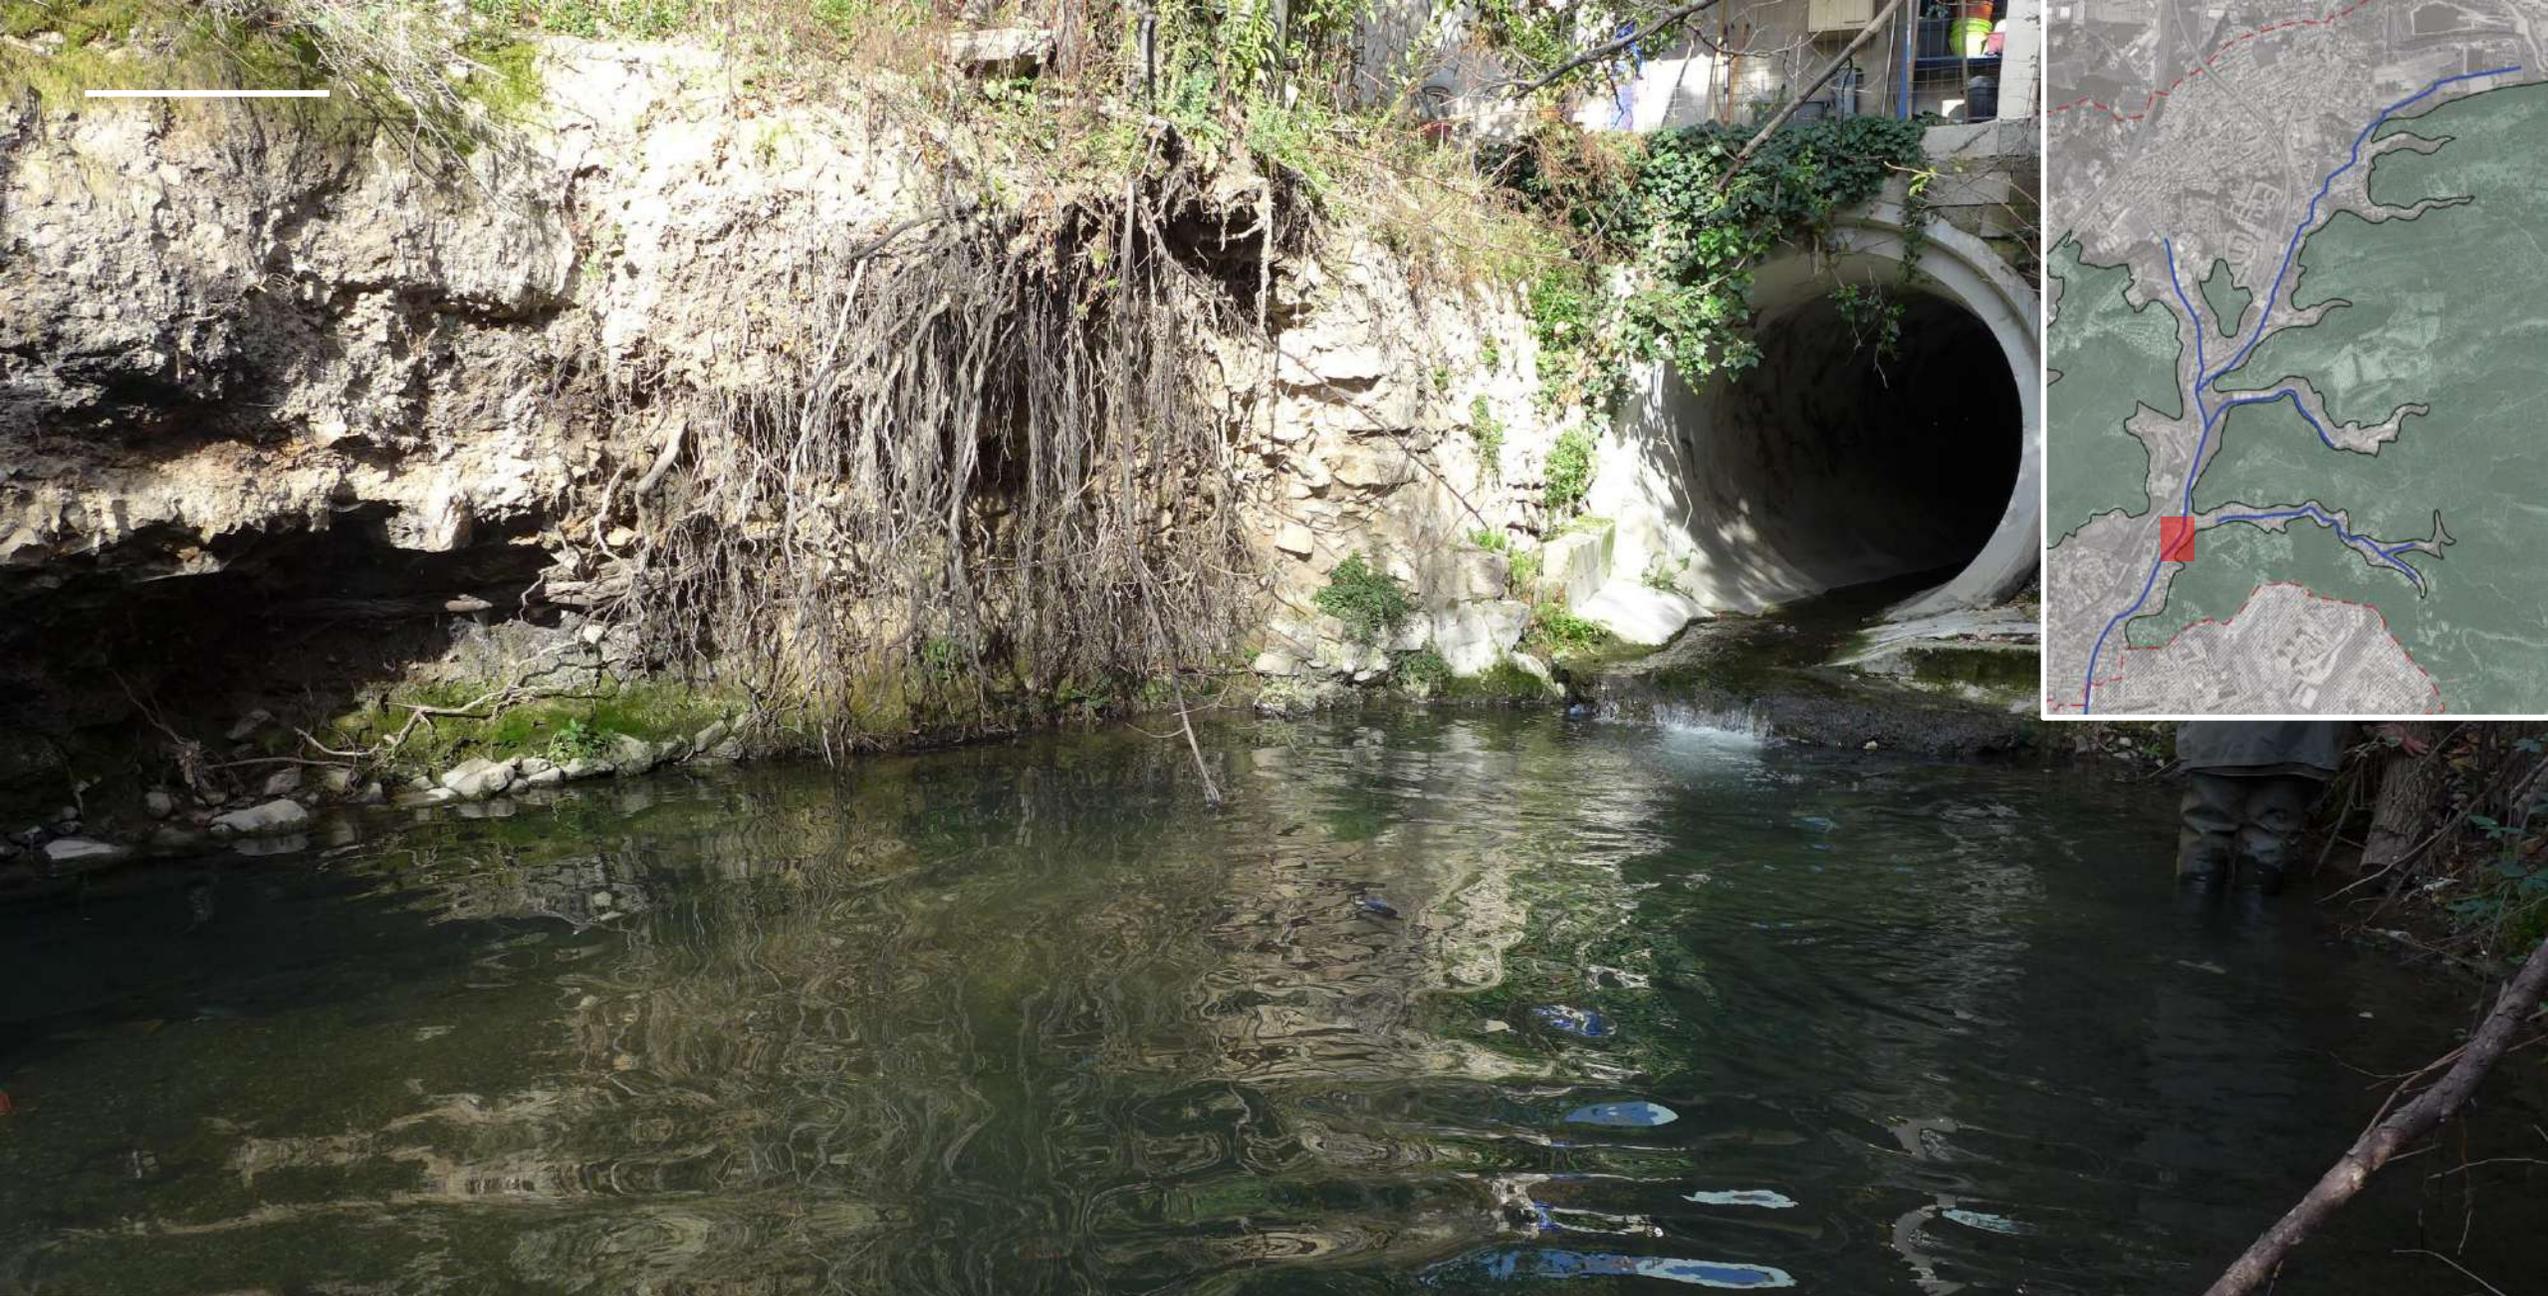
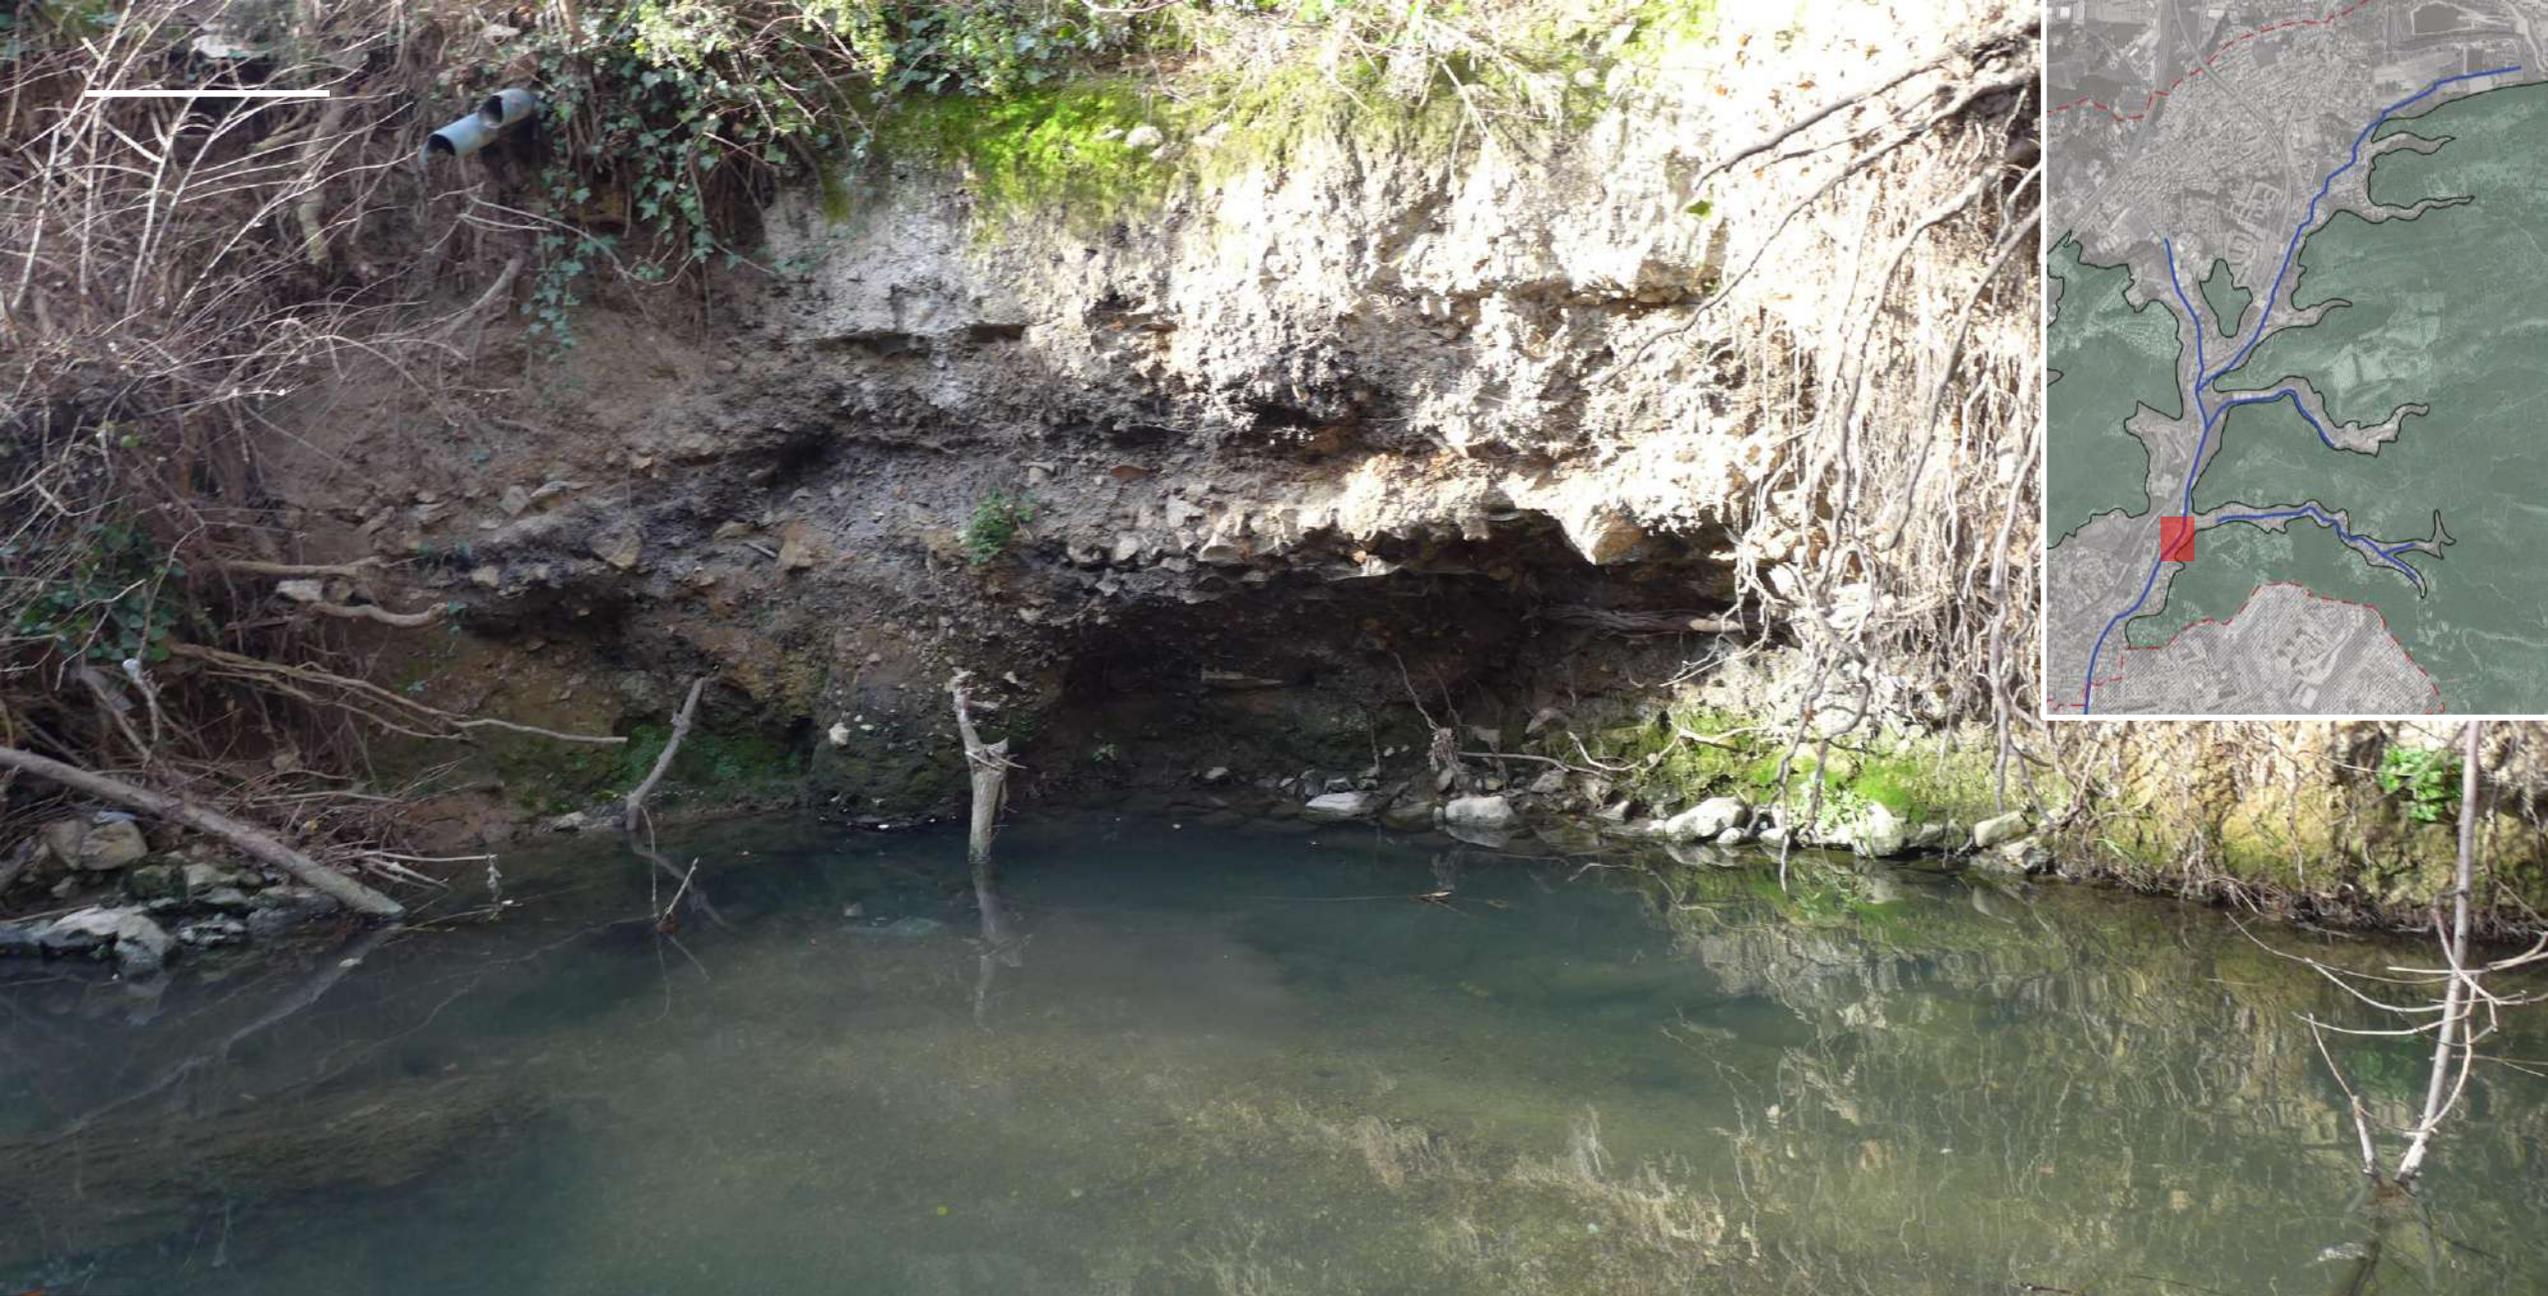
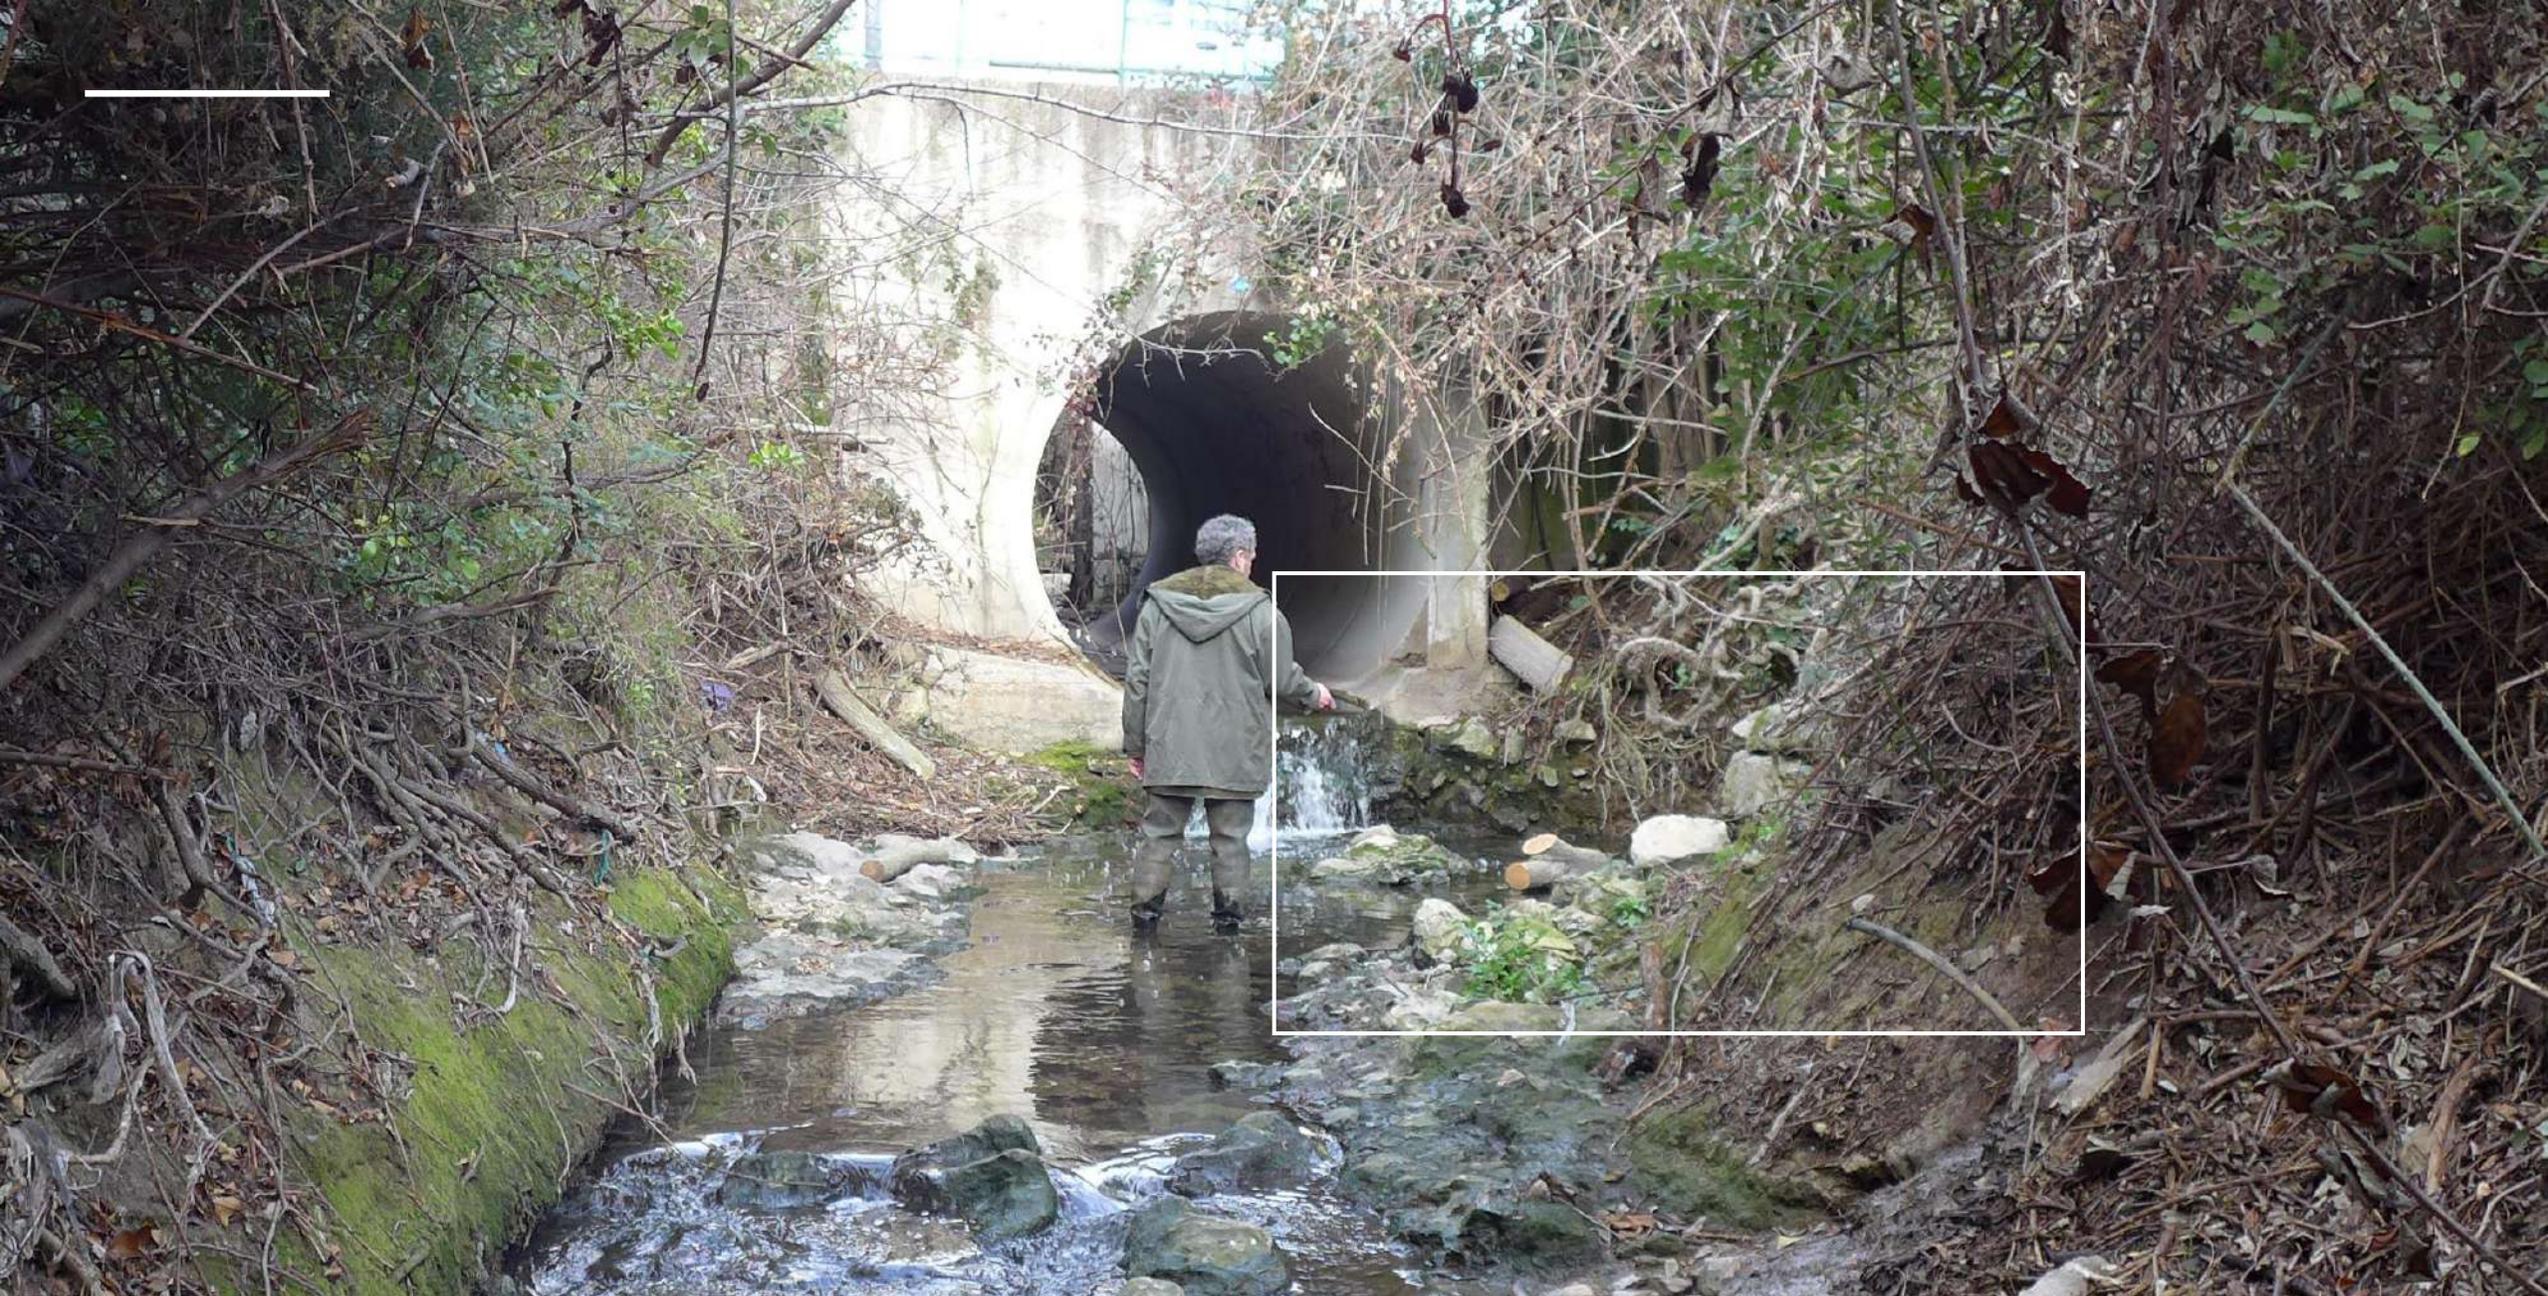
Les points de « désordres » structurels

Les désordres érosifs sont toujours recensés au droit des débouchés d'ouvrages hydrauliques et à la transition entre différentes typologies d'aménagement ;

Désordres très souvent à mettre en lien avec une absence de compréhension de la dynamique du fleuve (unique prise en compte de la composante hydraulique).

Paradoxalement ce travail de maîtrise participe à augmenter le risque et trouve toujours ses limites

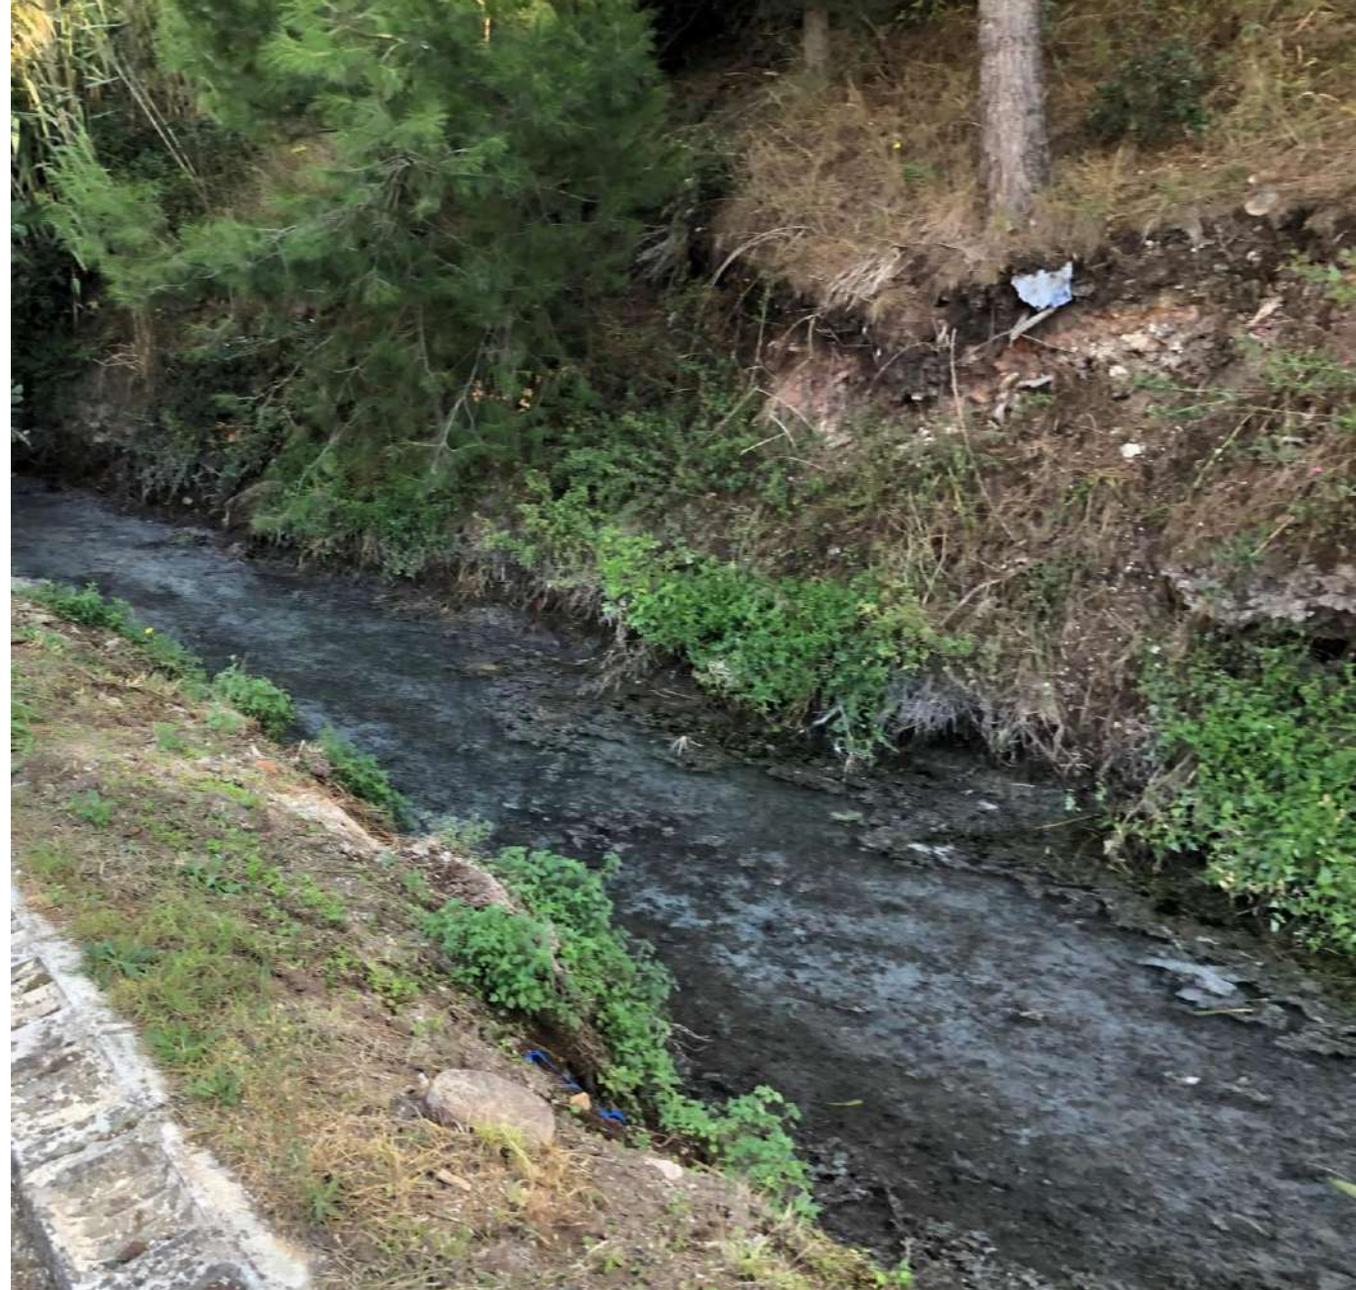
La qualité de l'eau renseigne sur le degré de pollution des cours d'eau et sur l'impact sur la biocénose - étude *IMBE*

Qualité médiocre néfaste aux potentialités écologiques du ruisseau ;
